対策箇所図

芽室町全体図

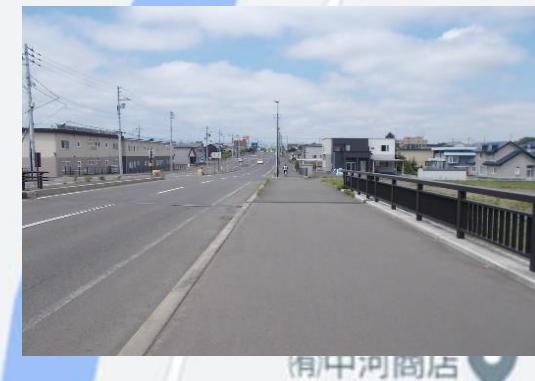
【芽室小④、芽室中①】

- ・ねずみトンネルへ入る通りで、車道を歩く小中学生が多く、危険である。
- ・トンネル内は自転車を降りて、押すことになっているが、その付近では、小学生の飛び出しあり衝突する危険がある。

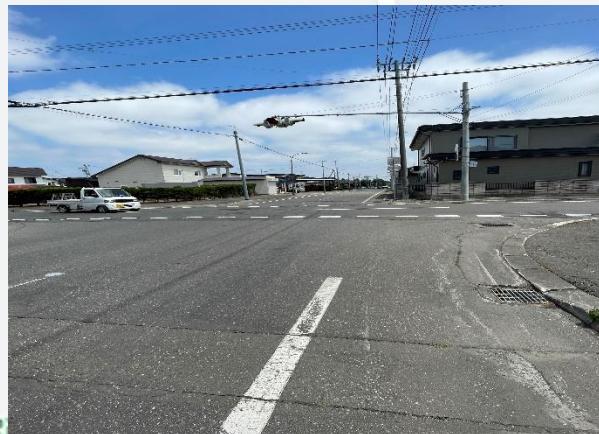
【芽室小⑤】

- ・車同士の事故が多いため、歩行時注意が必要。

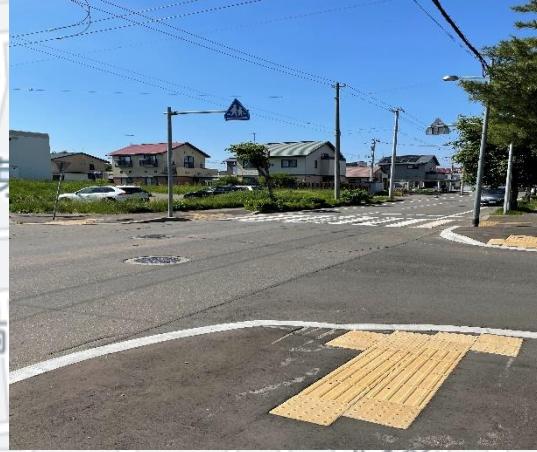
【芽室小⑨】

・信号のない横断歩道があり、朝、児童が待ち合わせをしていて渡ることがある。
また冬において、ドライバーは雪山で児童の姿を目にしにくい。児童が横断歩道を渡ろうと待っていても停止する車は少なく、横断するのに注意が必要。

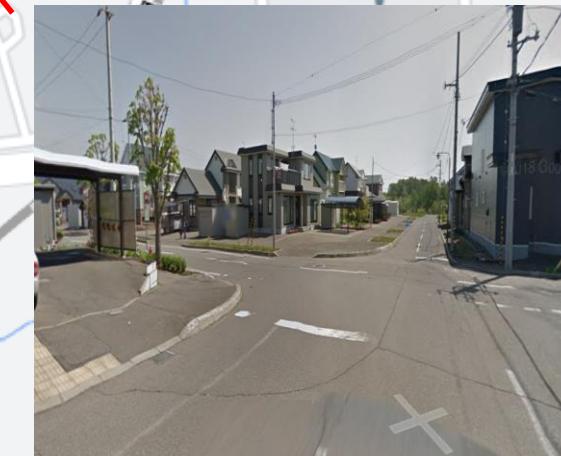
【芽室小⑩】

・横断歩道がないため、渡る際に注意が必要。

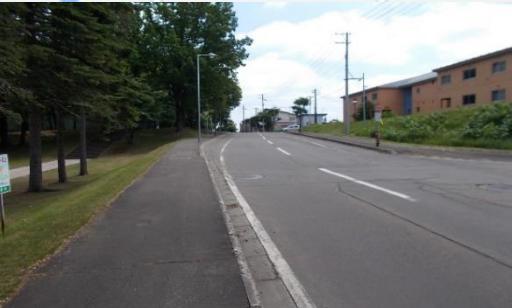
【芽室西小②】

- ・南側（教員住宅側）の歩道から北側（芽室公園側）の歩道に渡る際、横断歩道がないため危険である。

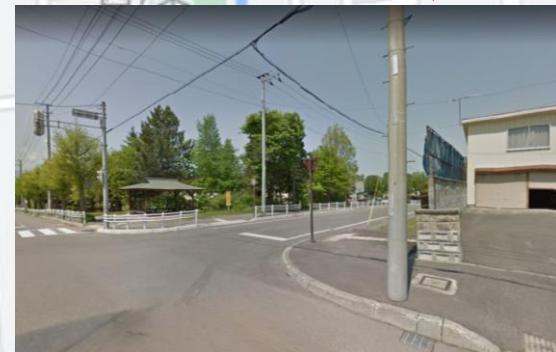
【芽室西小③】

- ・横断歩道まで間隔があり、歩道がないところで対面に渡ることがある。
- ・大型車両の交通が多い交差点であるが、ガードレールがない一角があり危険である。

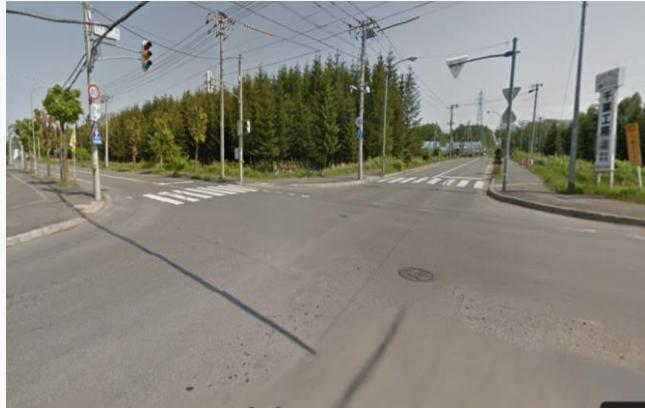
【芽室西中②】
・交通量が多く、交通事故の危険がある。

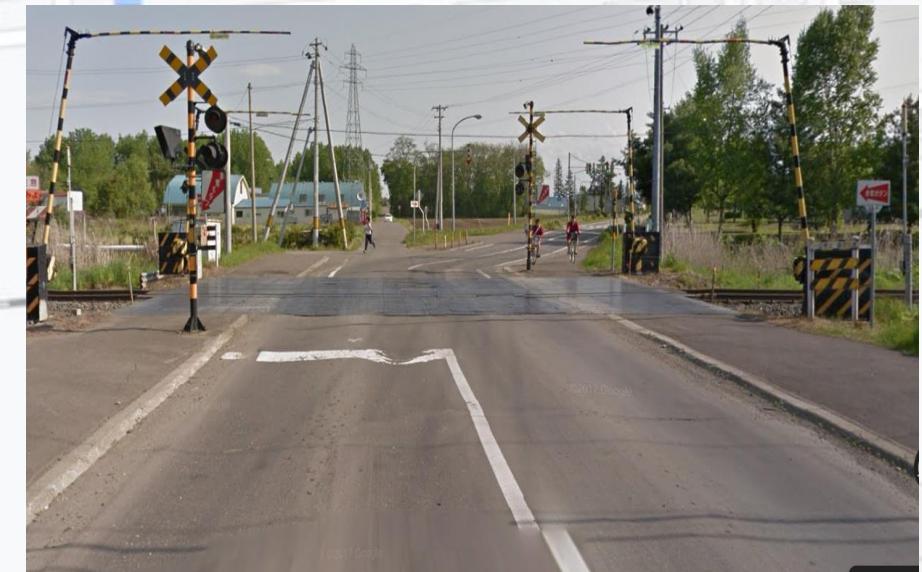
【芽室西中①】
・歩道が狭く、大型トラック等がスピードを出し通過する。

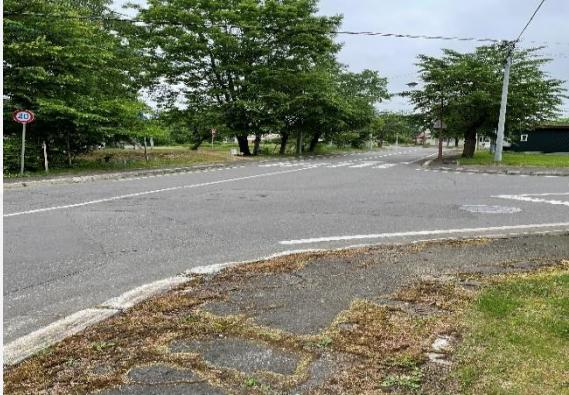
【上美生小・上美生中②】
・歩道は設置されているが、大型車
がスピードを出して走行している。

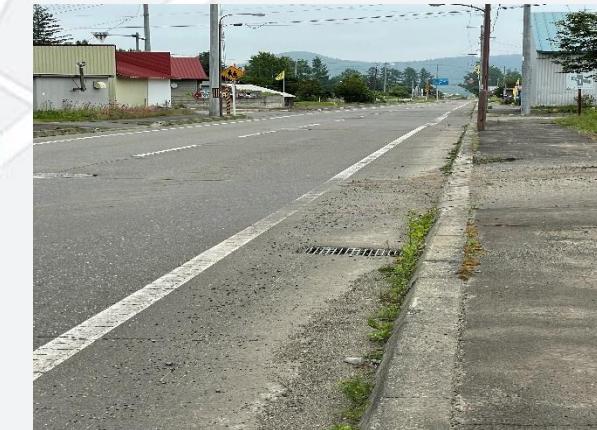
【上美生小・上美生中①】
・歩道は設置されているが、大型車
がスピードを出して走行している。
