対策箇所図 (R7追加分)

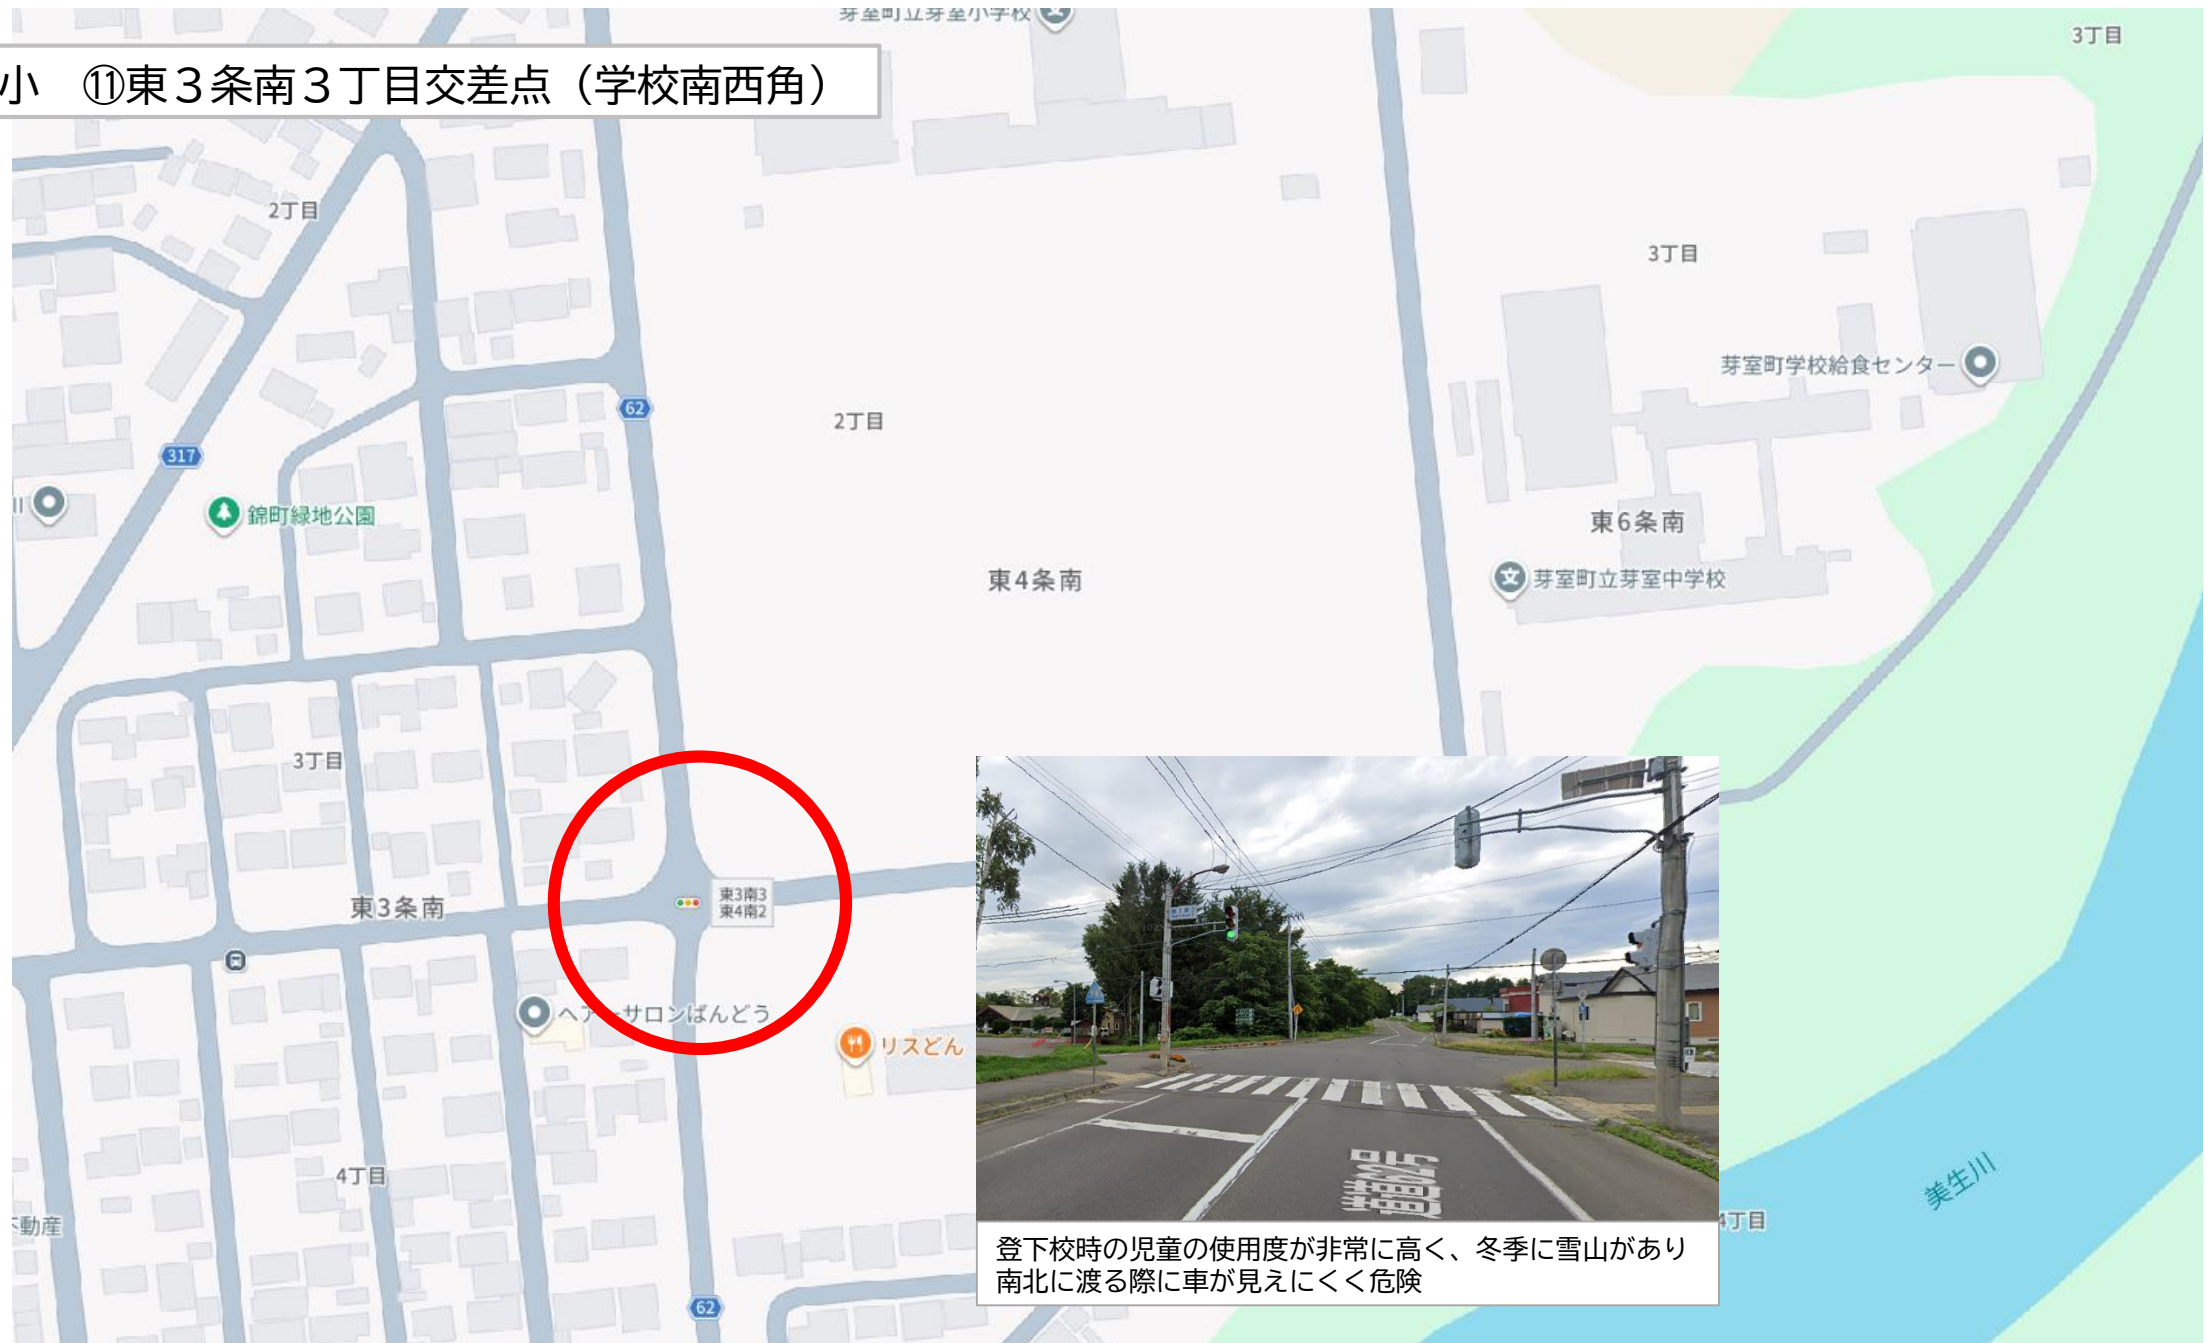
芽小 ⑪東3条南3丁目交差点（学校南西角）

登下校時の児童の使用度が非常に高く、冬季に雪山があり南北に渡る際に車が見えにくく危険

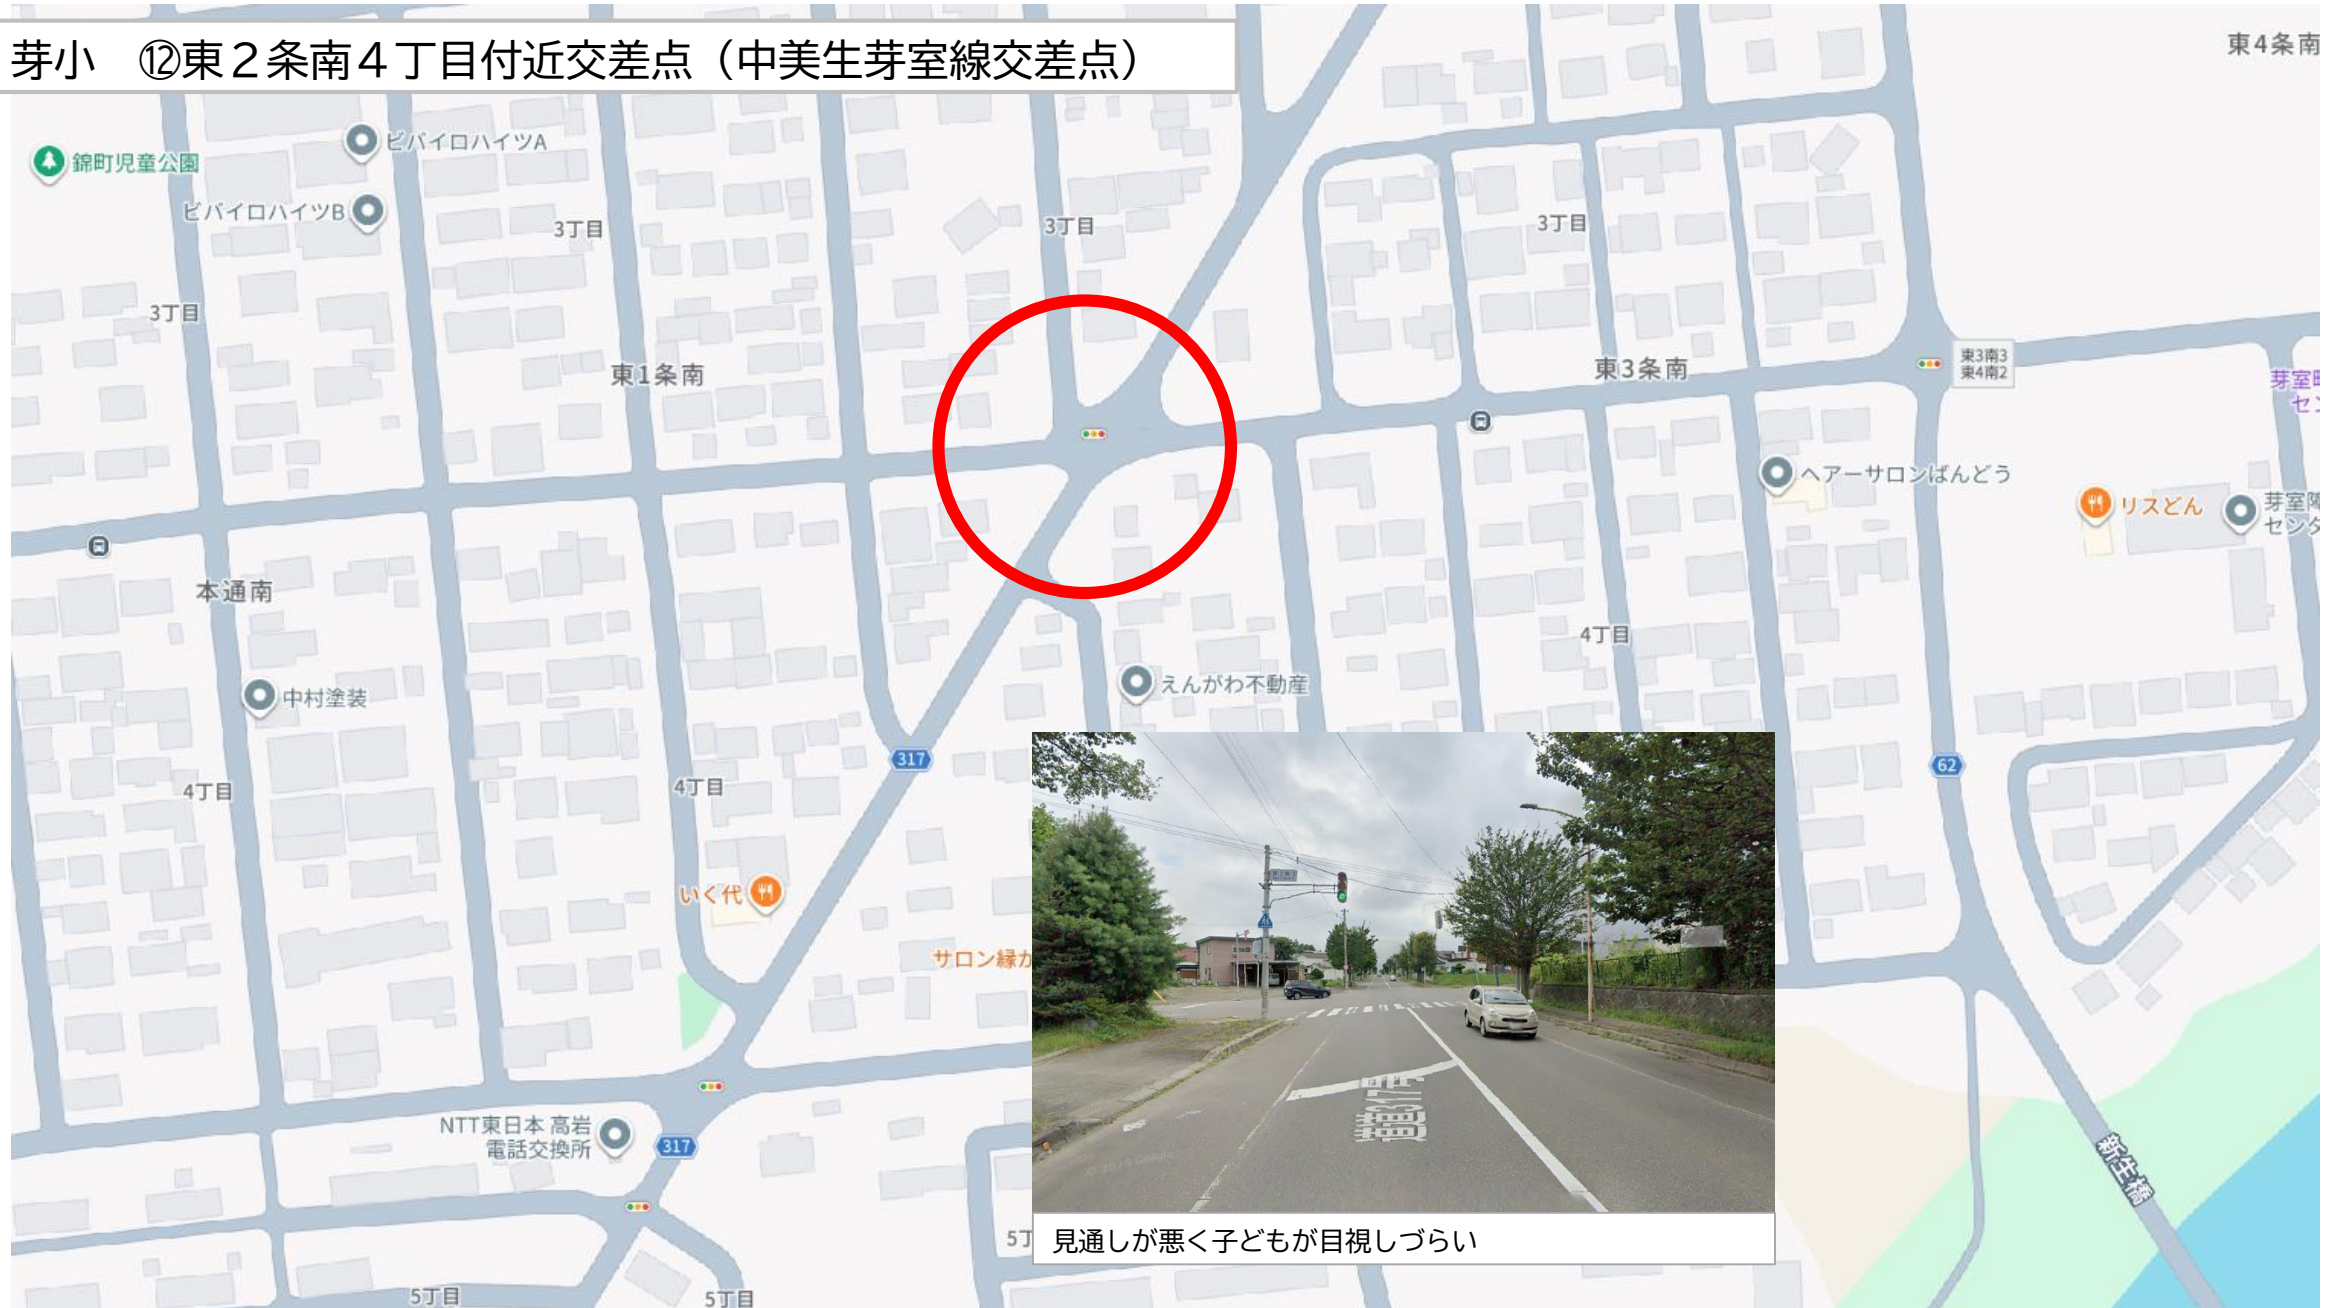
芽小 ⑫東2条南4丁目付近交差点（中美生芽室線交差点）

見通しが悪く子どもが目視しづらい

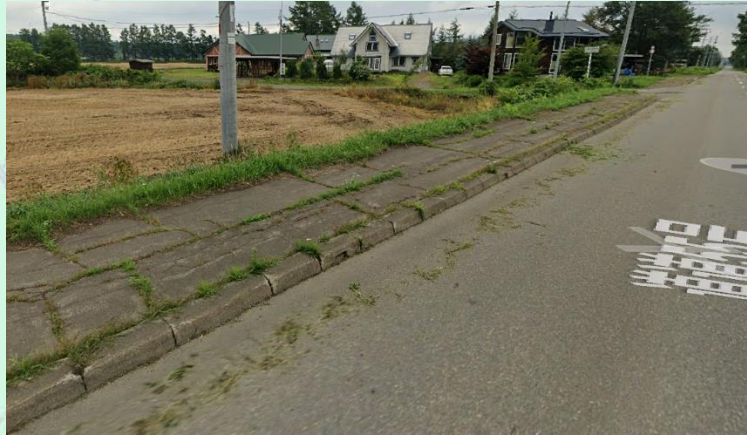
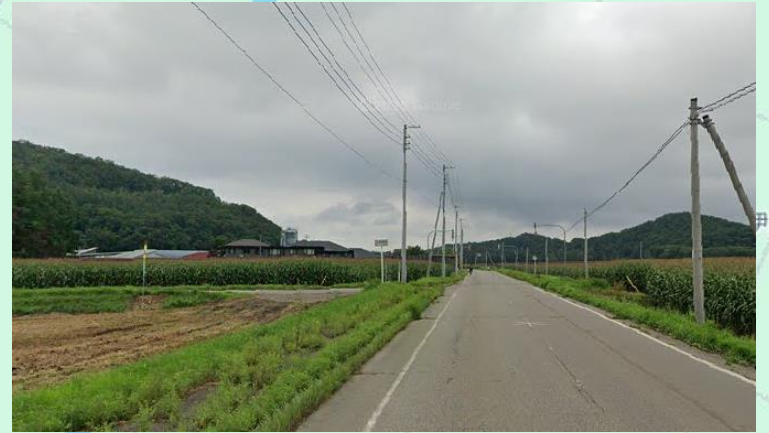
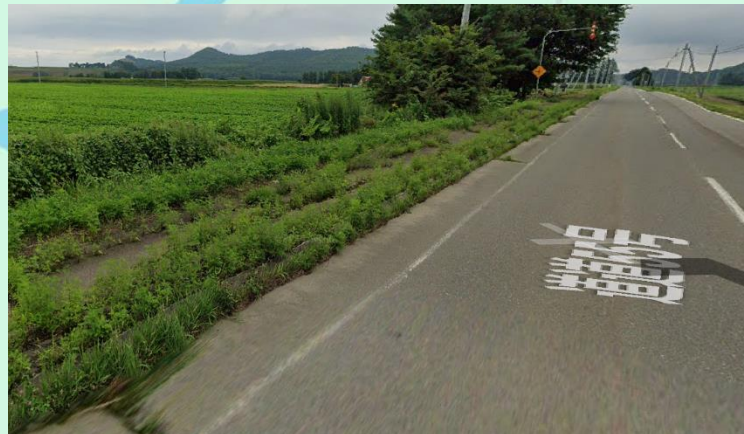
上小中 ①上美生4線（道道清水大樹線）

・歩道があるが、ひび割れがひどく草も伸びることから、通行しにくい
