# 耐震診断判定概要書

業務名 耐震診断業務委託

建物名称 芽室町立勤労青少年ホーム

# 耐震診断判定書

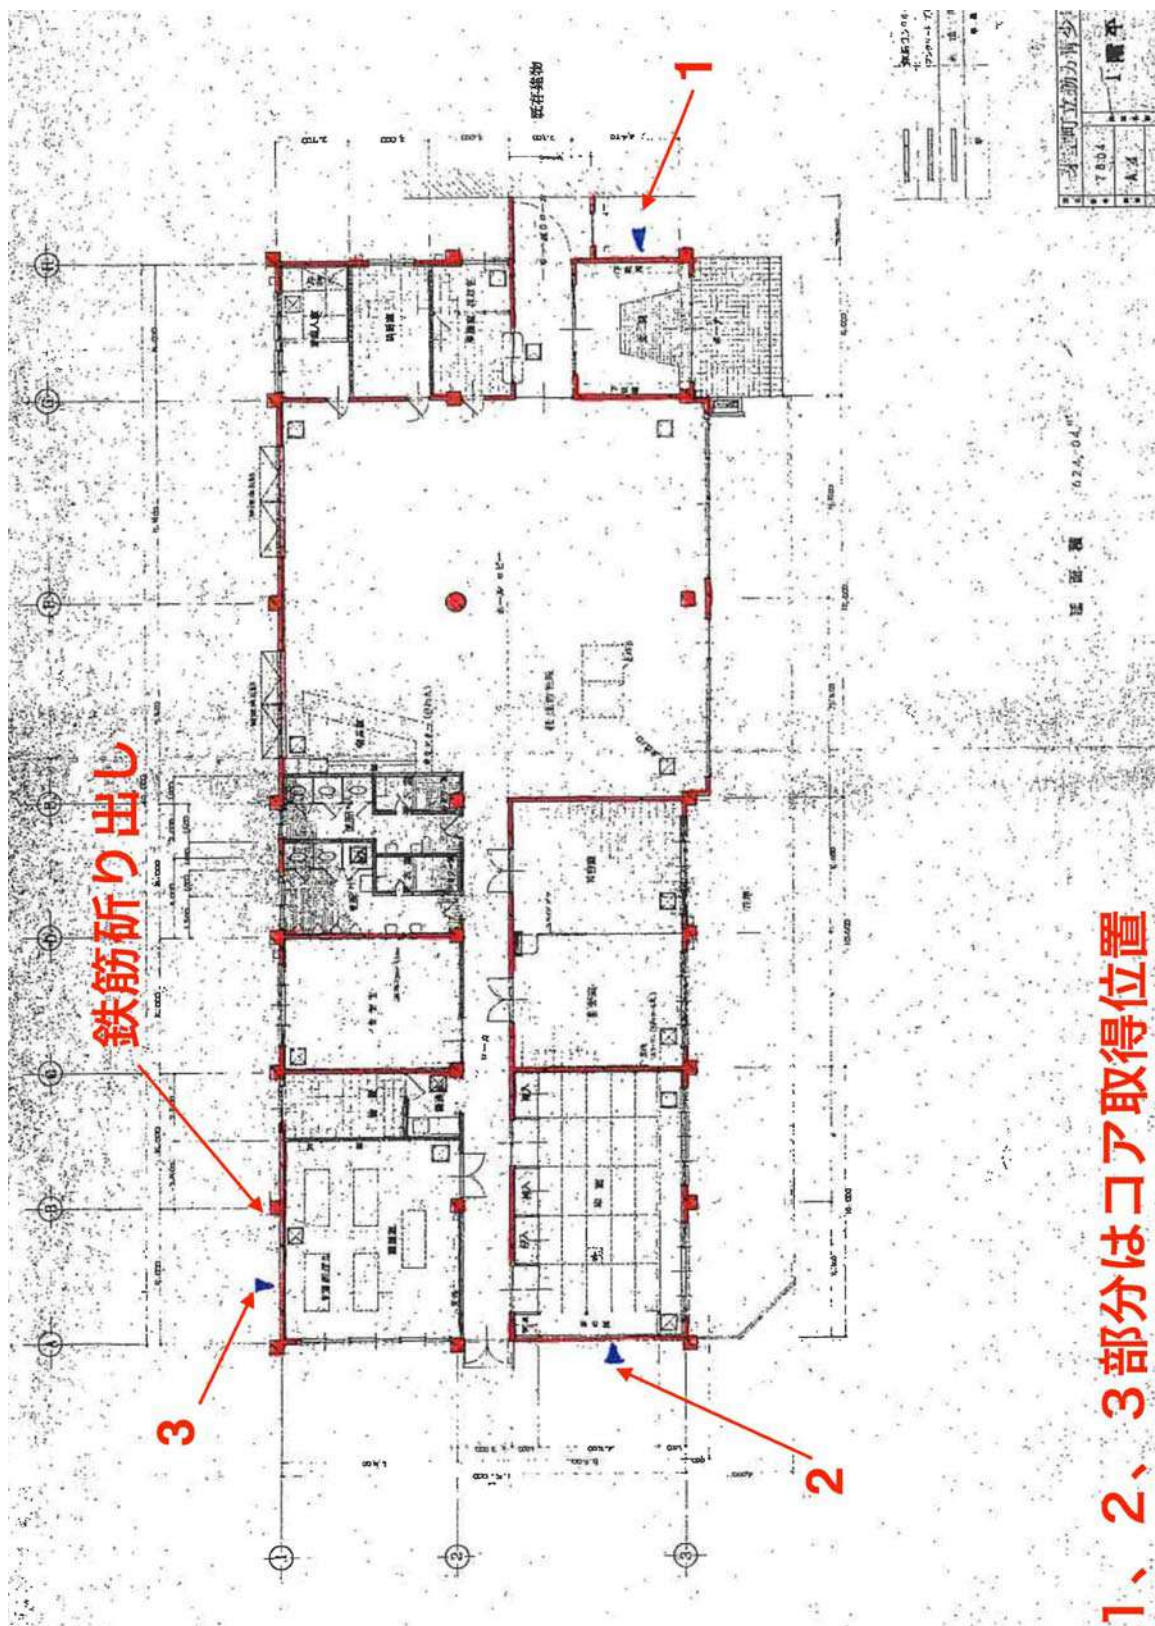
図 2 - 1 採取位置図

表 2-1 圧縮強度の試験結果

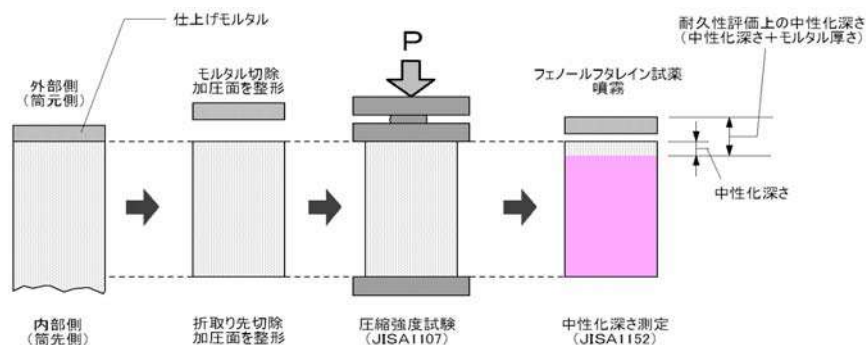
図 2-2 コア割裂面における中性化深さ測定方法

コア割裂面における中性化深さ測定結果を表 2-2 に示す。中性化深さは 0.1～14.4mm である。

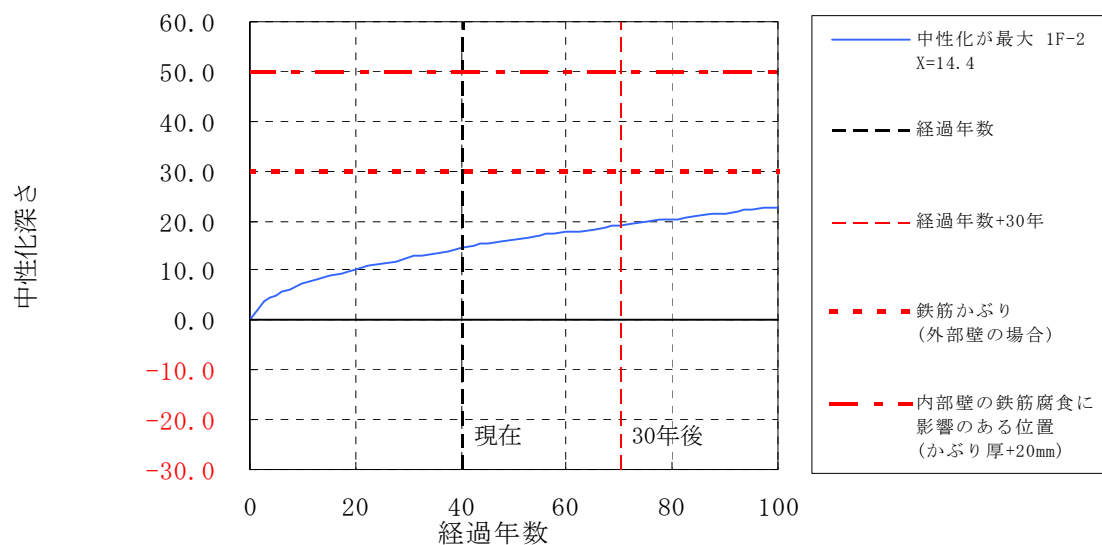
図 2-3 中性化予測結果

中性化予測結果は、図 2-3 に示す。この結果から、約 30 年後に中性化が最大のコアで腐食の危険性がある位置に到達する可能性は低いと判断できる。

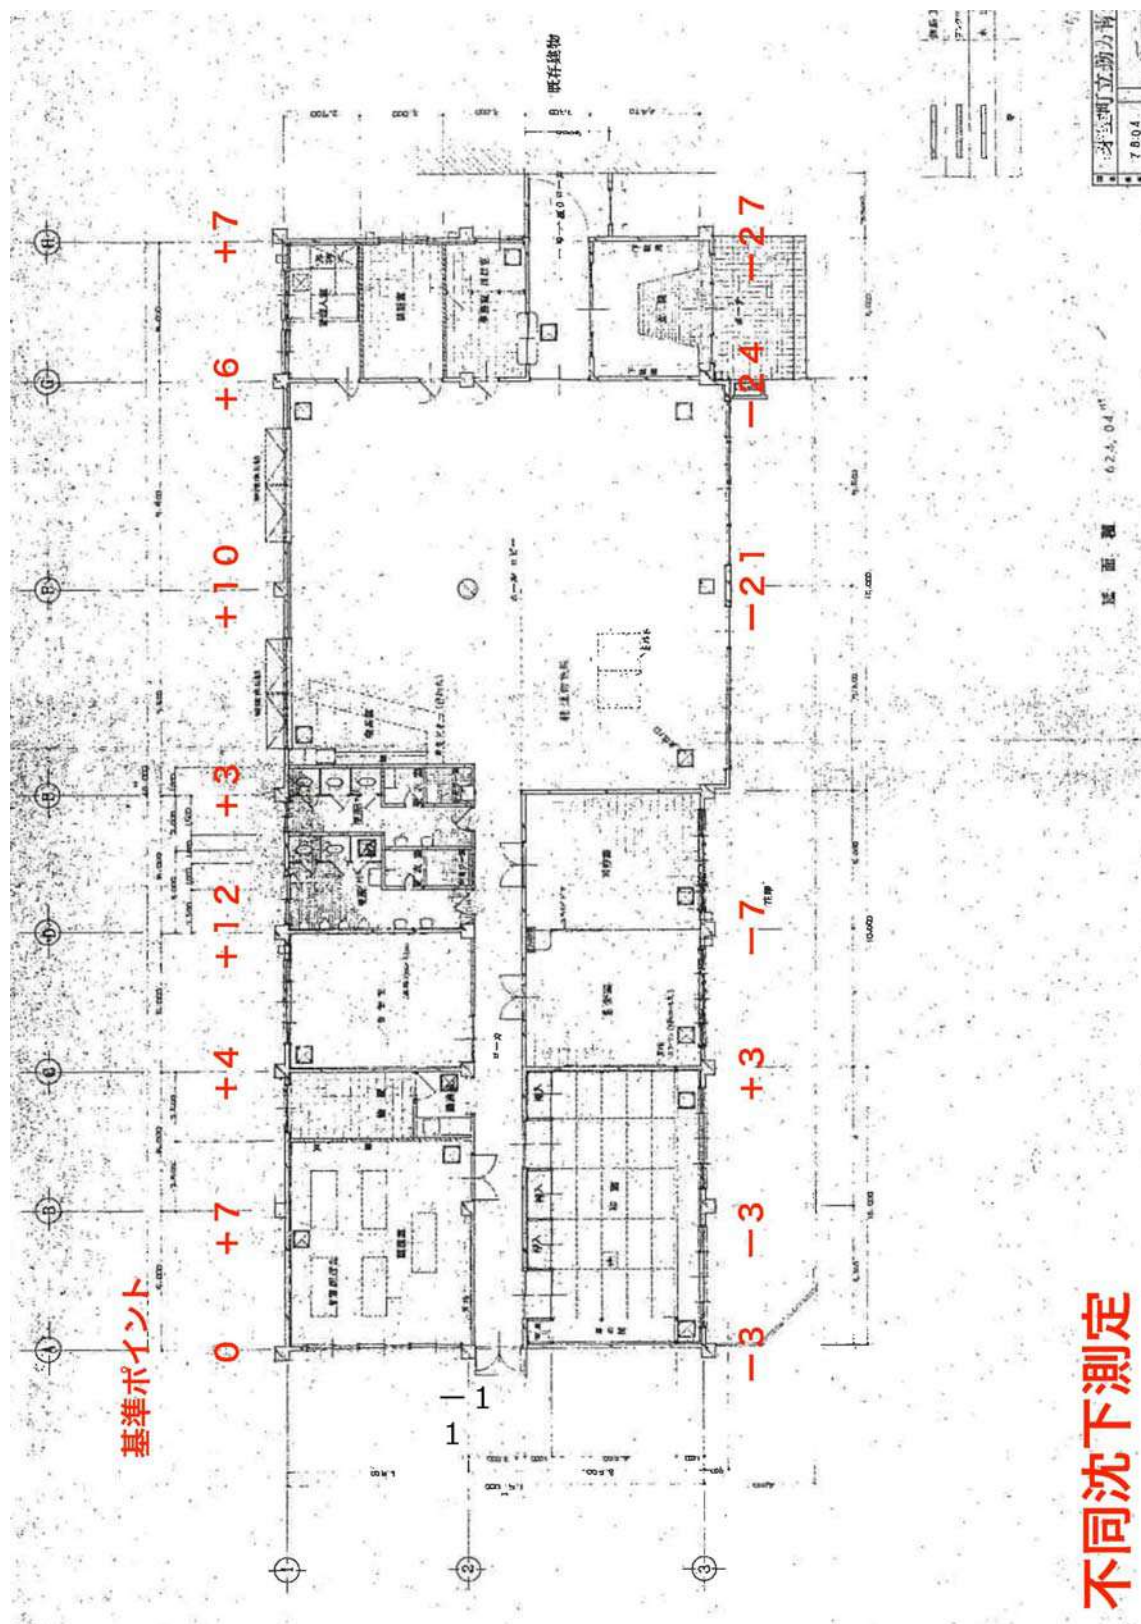
図 2-4 不同沈下測定結果

外周部の目地で不陸調査を行った。傾斜は各階で同じような傾向を示している。最大で 1/591(Y 方向)という傾斜角となっている。概ね、1/500 以内となることから、構造上有害な不同沈下が起きていないと判断する。

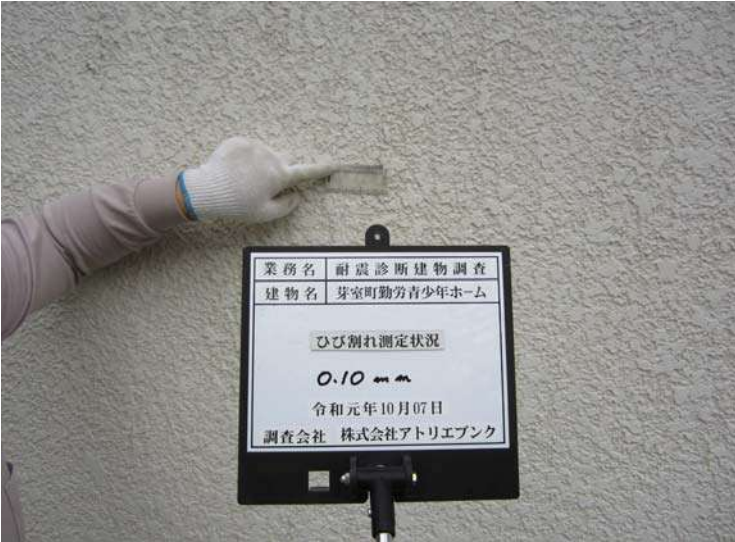
写真 No. 21
	調査項目 ひび割れ調査
	撮影場所 外壁
	状況

建物の外部および目視調査可能な内部壁で行った。結果、0.1mm～0.5mm 程度のクラックが見られた。これらのひび割れは、全てモルタル仕上げ面のひび割れで構造躯体では更に小さいひび割れ幅であると思われる。また、不同沈下や地震による亀裂は見つかっていない。床については、仕上げ材がありひび割れを確認することができなかった。以上の内容を経年指標に反映し診断を行う。
