芽室町学校施設等長寿命化計画

芽室町 学校施設等長寿命化計画

参考資料1 学校施設の劣化状況調査

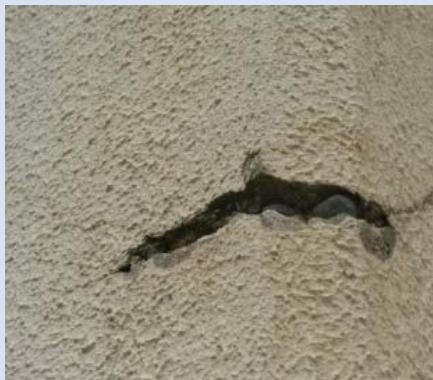
1:外壁の亀裂

外壁の亀裂、骨材等が見える

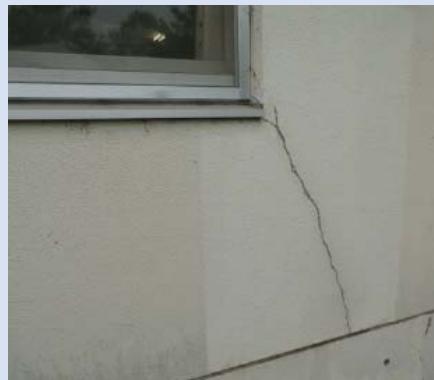
2:外壁の亀裂 (窓周辺)

窓の隅部から放射状の亀裂が複数箇所で見られる

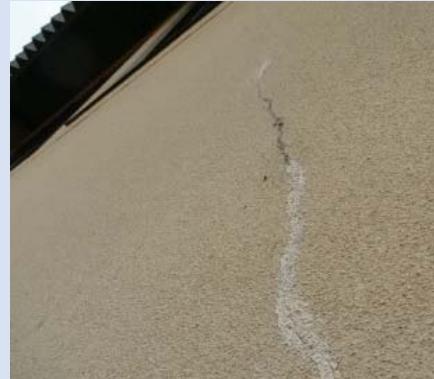
2:外壁の亀裂

外壁の亀裂が見られる（エフロレッセンスの発生）

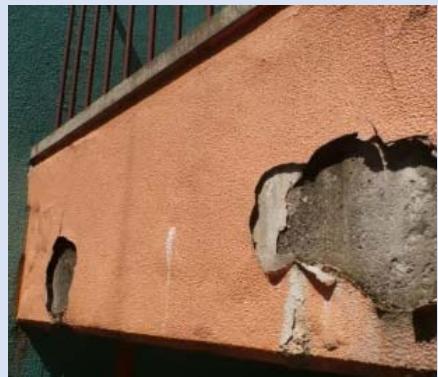
2:外壁塗装の浮き・剥離

外階段踊り場の塗装の浮きと剥離が見られる

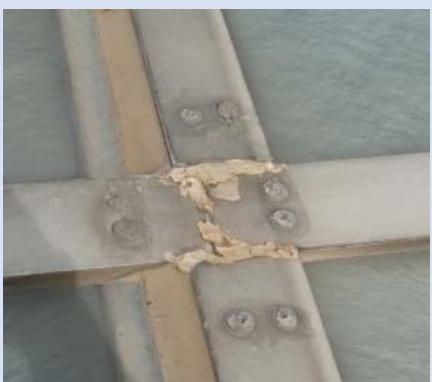
1:トップライトの雨漏り補修箇所

雨漏り箇所と思われる部分の簡易補修跡、風雨の向き強さにより雨漏りが時折起こる

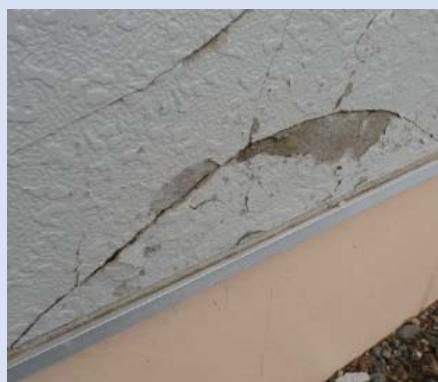
2:外壁の破損

外壁サイディングの破損が一部で見られる

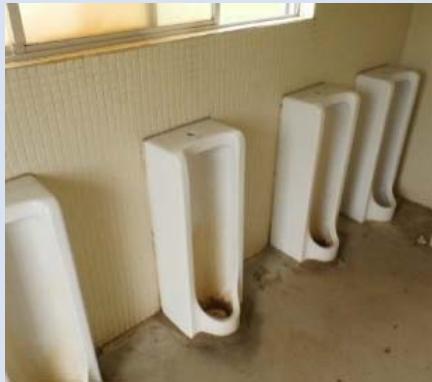
2:男子トイレの状況

内壁、便器等経年劣化が見られる

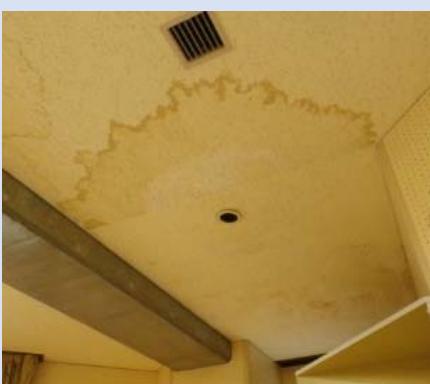
1:天井の雨漏り跡

天井の雨漏り箇所、風雨の向き強さにより雨漏りが時折起こる

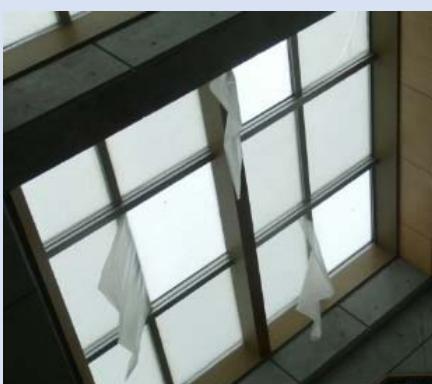
2:ホールトップライトからの雨漏り

トップライトガラスフィルムの剥離、一部箇所で風雨の向き強さにより雨漏りが時折起こる

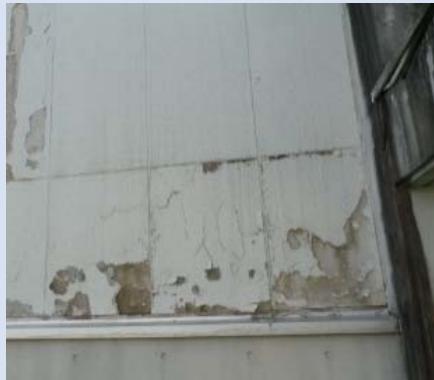
2:外壁の破損

凍害等によるサイディングの劣化と一部破損

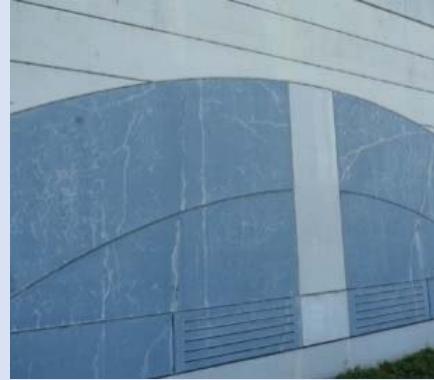
2:外壁の亀裂

外壁の亀裂が複数箇所で見られる

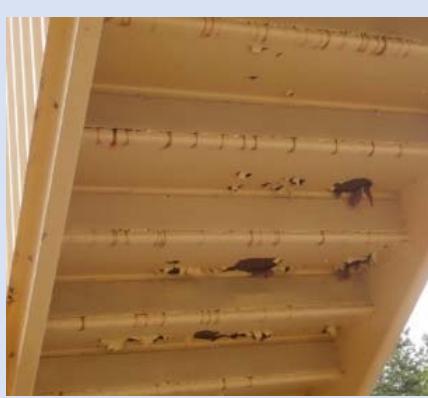
**13:外階段の
錆び**

塗装の錆びや
剥離が複数箇所で見られる

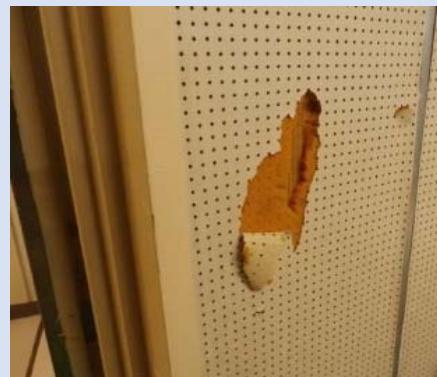
**8:放送室内壁
の破損**

一部に破損が
見られる

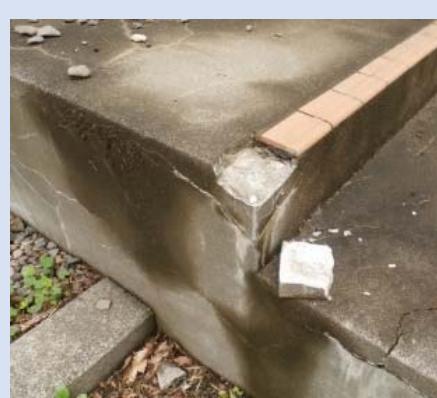
12:ポーチ

タイルやモルタル部の破損が見られる

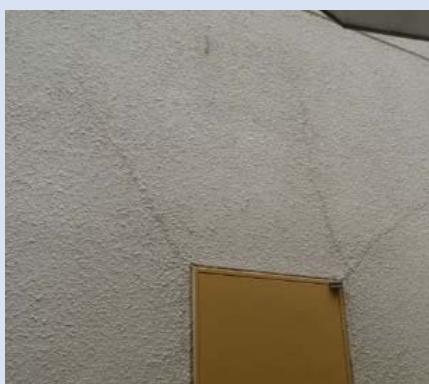
2:外壁の亀裂 跡

補修済みの亀
裂跡が複数箇
所で見られる

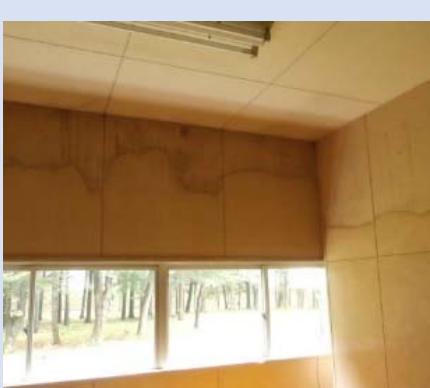
5:ステージ袖 控室の雨漏 り跡

雨漏り跡が見
られる

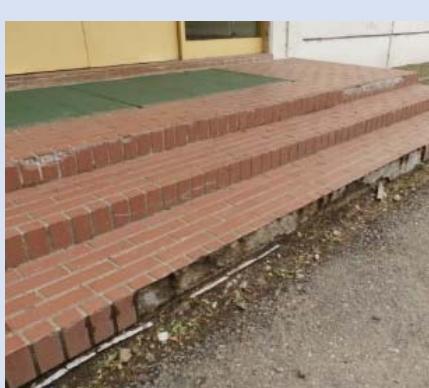
6:ポーチタイ ル剥離

タイルの剥離
が見られる

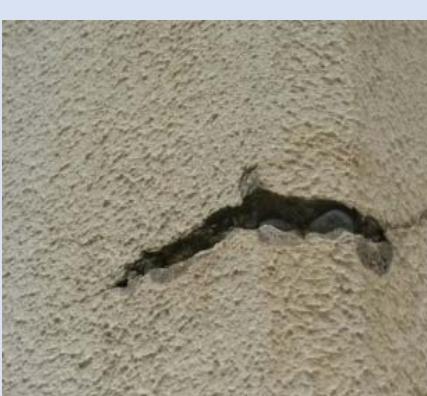
5:外壁の亀裂

外壁の亀裂、骨材等が見える

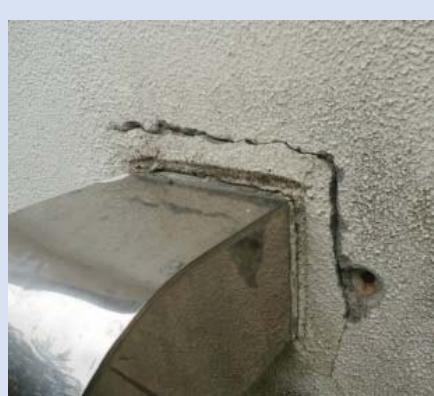
6:外壁の亀裂(フード周辺)

換気フード周辺のモルタルの亀裂や剥離が見られる

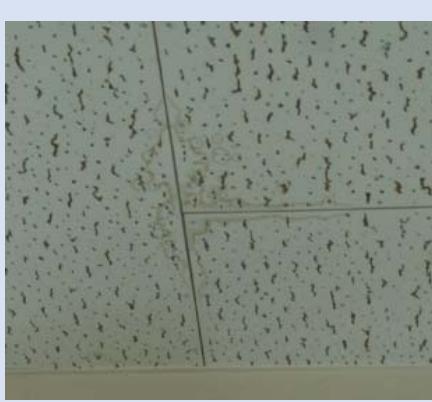
12:天井雨漏り
跡

天井の雨漏り跡が部分的に見られる
(現在雨漏りはしていない)

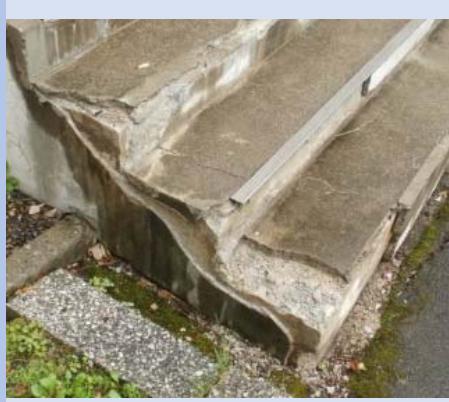
13:ポーチ階
段の破損

ポーチ階段にモルタルの剥離が見られる

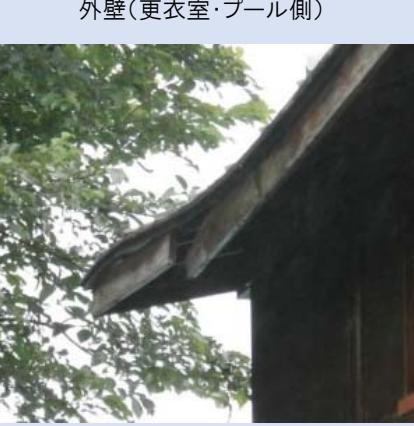
屋根(更衣室)

濾過機械室	6:屋根破損 更衣室屋根に一部破損が見られる

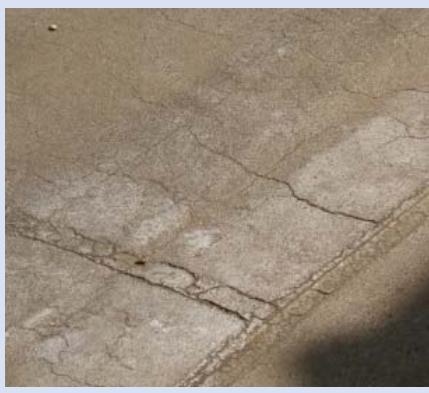
屋上防水(玄関上部)	2:屋上防水の劣化 仕上げ面の亀裂が広範囲に見られる

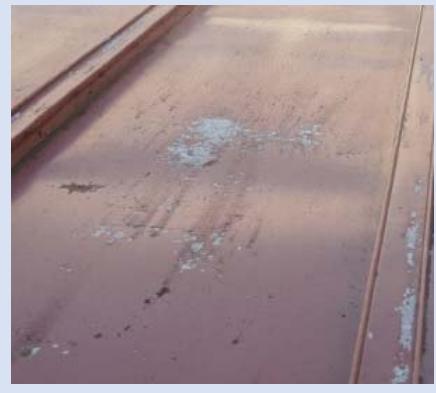
屋上防水(仕上げ面)
3:屋根板金の塗装剥離 部分的な剥離が複数箇所で見られる。

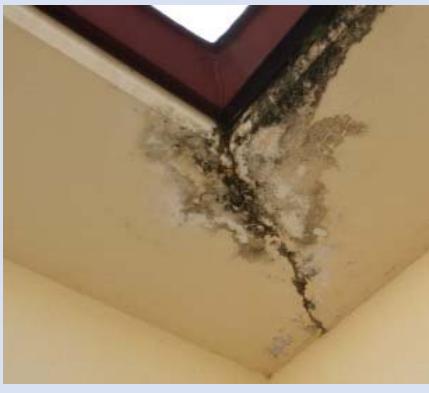
屋根(板金)	4:屋根RC軒下の亀裂 亀裂部にカビや塗装剥離が見られる。

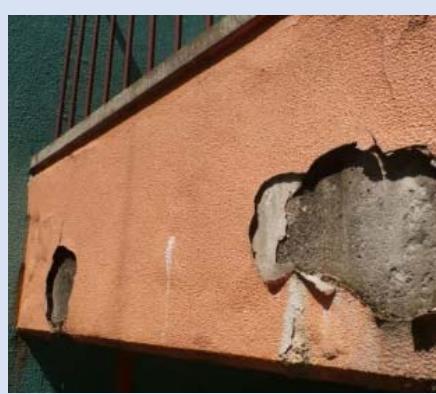
屋根(軒下部の亀裂)
5:外壁塗装の浮き・剥離 外階段踊り場の塗装の浮きと剥離が見られる

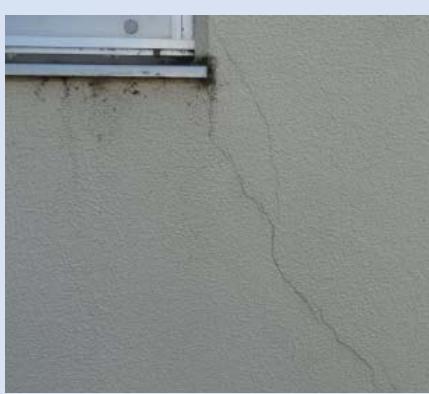
外階段(踊り場)	6:外壁・サッシ周りの亀裂 サッシ四隅から放射状のひびが複数箇所で見られる

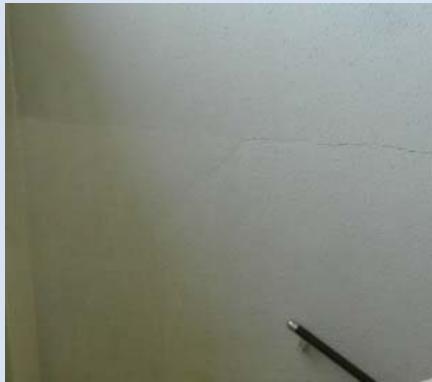
9:階段壁面の亀裂

校舎北側階段の壁面に広範囲な亀裂が見られる(学校指摘箇所)

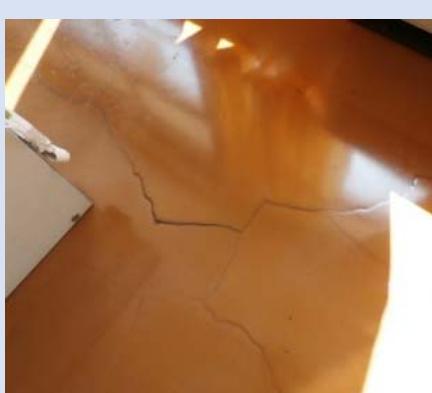
11:教室床の亀裂

2階理科室床に複数箇所の亀裂が見られる

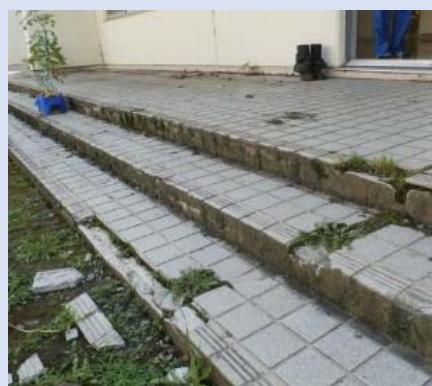
13:ポーチ・タイルの剥離

多目的スペース前ポーチの経年劣化によるタイル等の破損が見られる(学校指摘箇所)

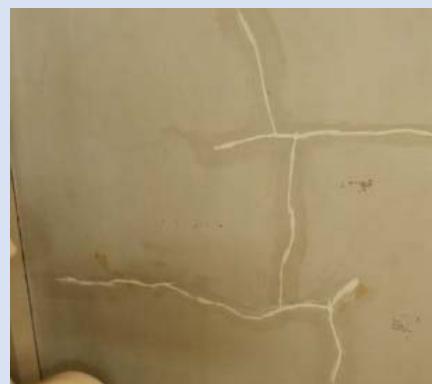
8:内壁の亀裂

印刷室壁面の亀裂、簡易補修されている(学校指摘箇所)

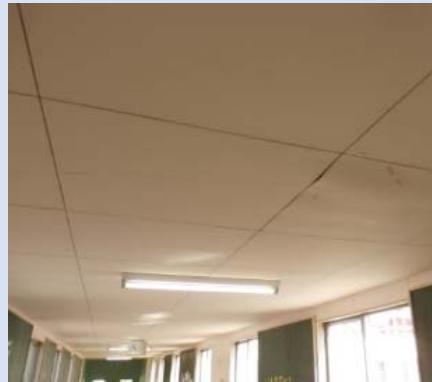
10:廊下天井からの雨漏り

校舎接続廊下2Fの一部に雨漏り跡が見られる(学校指摘箇所)

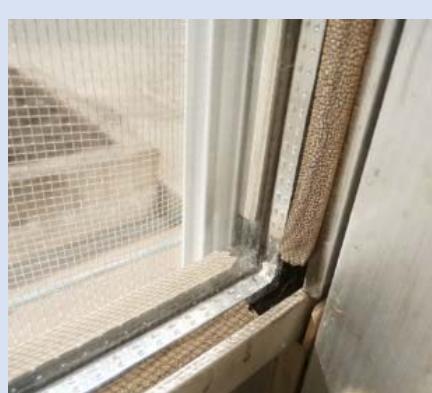
12:サッシ・シールの劣化

サッシ教室側のシール劣化が複数箇所で見られる

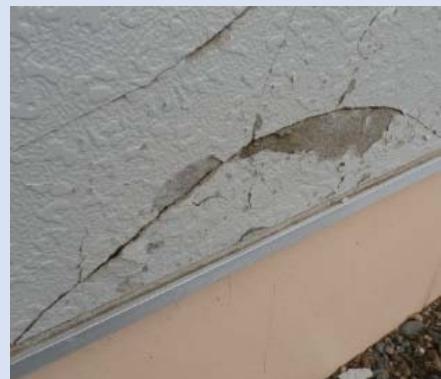
8:外壁の破損

バルコニー下部の軒天に一部破損が見られる

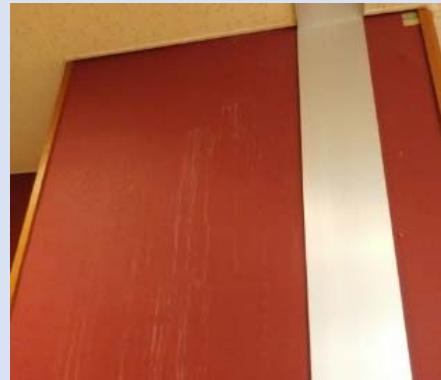
10:壁の雨水染み出し跡

校舎と屋体のエキスパンジヨイント部壁面雨漏り跡、風雨の向き強さにより雨漏りが時折起こる

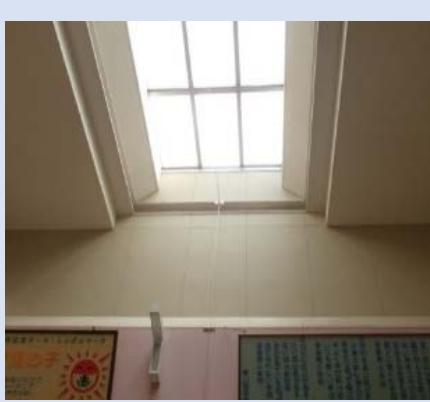
11:トップライトの雨漏り箇所

風雨の向き強さにより雨漏りが時折起こる

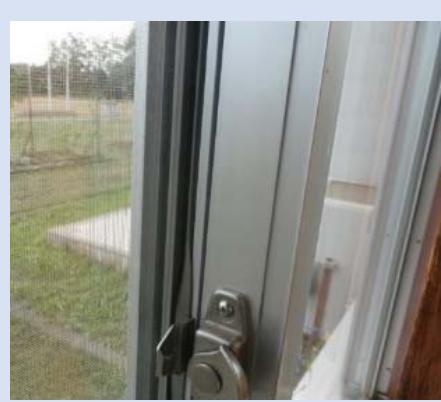
12:サッシシールの剥離

サッシシールの剥離が部分的に見られる

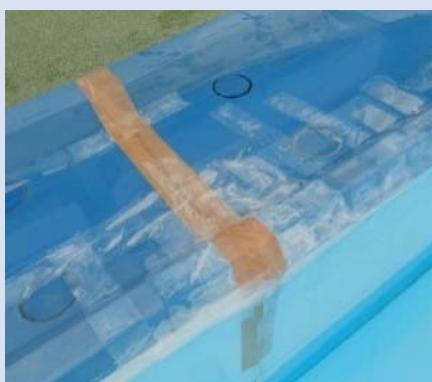
1:貯水槽側面の破損

プール貯水槽の破損。亀裂部分の膨れ等複数箇所で見られる

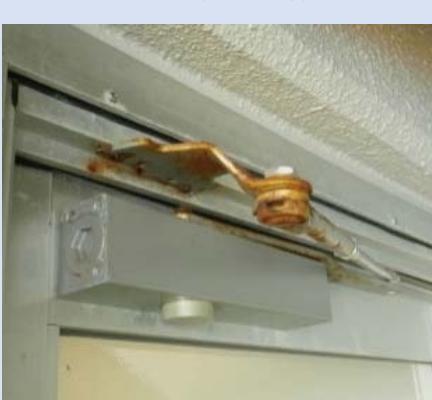
5:ドアクローザーの破損

経年劣化によるサビとドア枠固定部の破損が見られる

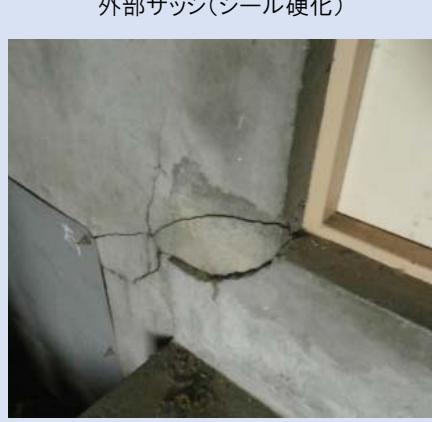
13:機械室出
入口周りの
破損

校内側ドア周りの壁面に破損が見られる

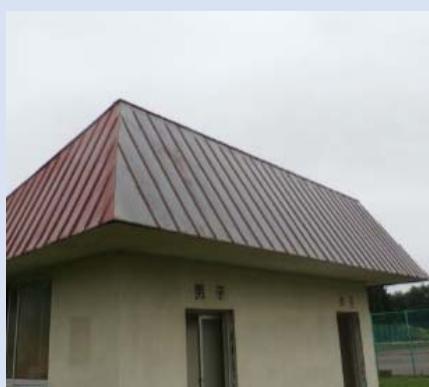
1:屋根板金の劣化

経年劣化により塗装の剥離等が見られる

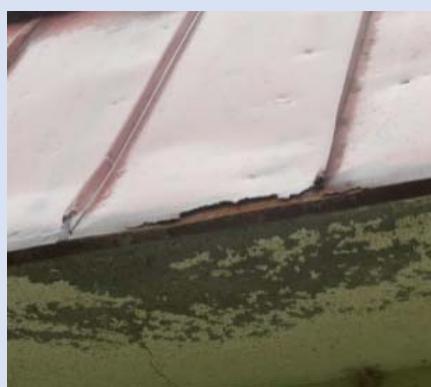
2:屋根軒先の劣化

屋根板金軒先部の錆びによる破損が見られる

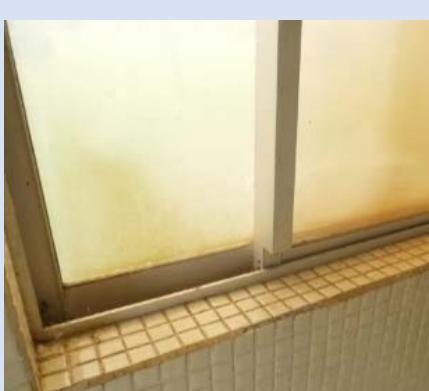
5:サッシの状況

経年劣化による変色が見られる

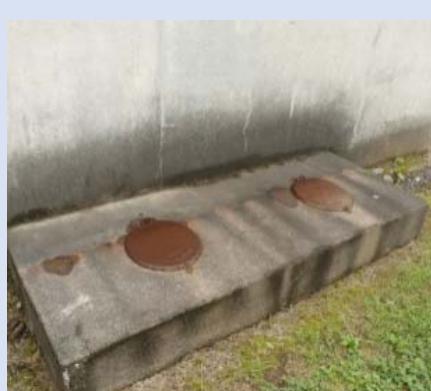
6:外部(便槽)の状況

経年劣化や蓋の錆びが見られる

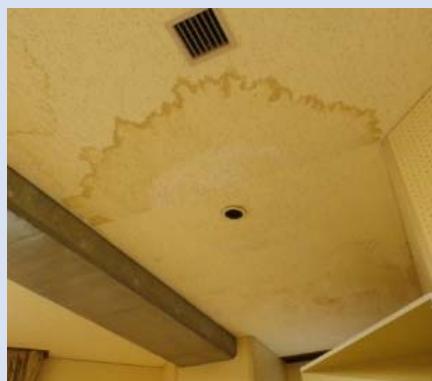
7:天井の雨漏り跡

天井の雨漏り箇所、風雨の向き強さにより雨漏りが時折起こる

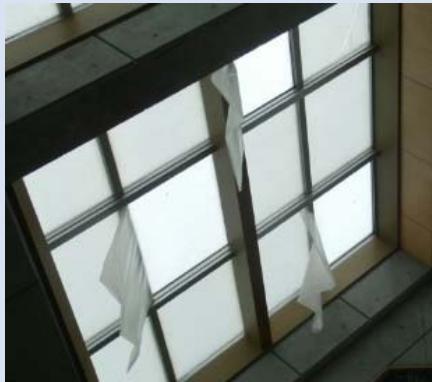
9:ホールトップライトからの雨漏り

トップライトガラスフィルムの剥離、一部箇所で風雨の向き強さにより雨漏りが時折起こる

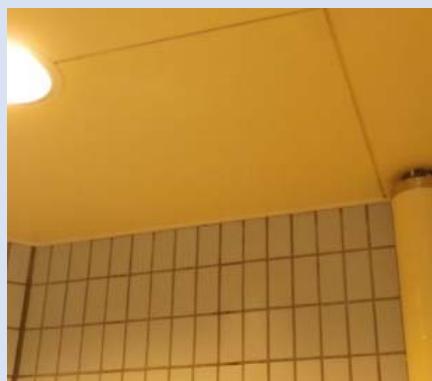
8:壁雨漏り箇所

音楽室に隣接する男子トイレ、音楽室と同様に天井より壁面を伝う雨漏りが時折起こる

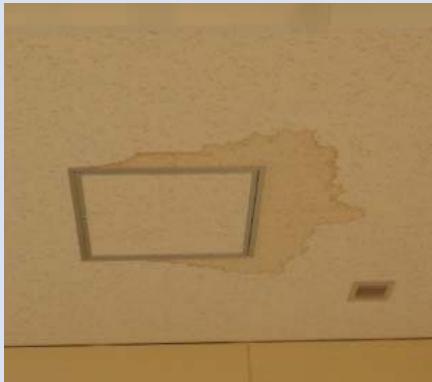
10:2Fホール天井からの雨漏り

風雨の向き強さにより雨漏りが時折起こる

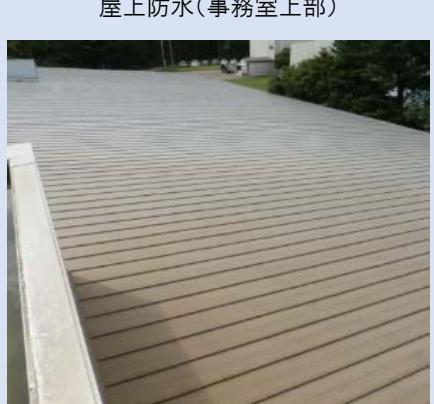
屋上防水(2F 機械室上部)
3:屋根板金の状況 塗装の経年劣化が見られる

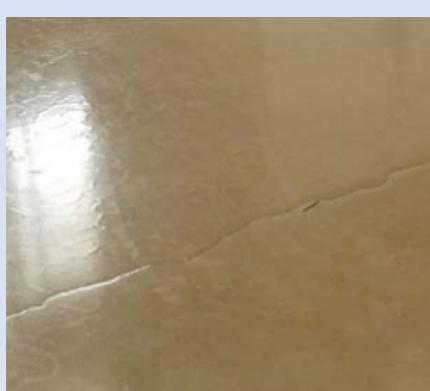
12:床面の亀裂

洗浄室床の亀裂

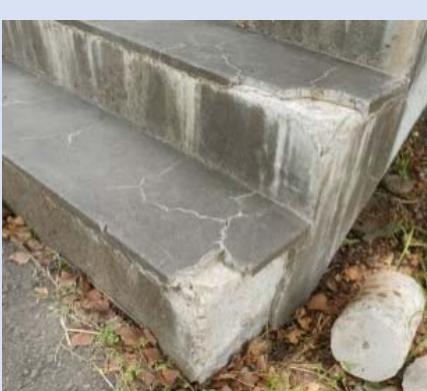
5:出入口階段の破損

階段モルタル
の亀裂、剥離
が見られる
