# 耐震診断判定概要書

業務名 耐震診断業務委託

建物名称 芽室町立勤労青少年ホーム

# 耐震診断判定書

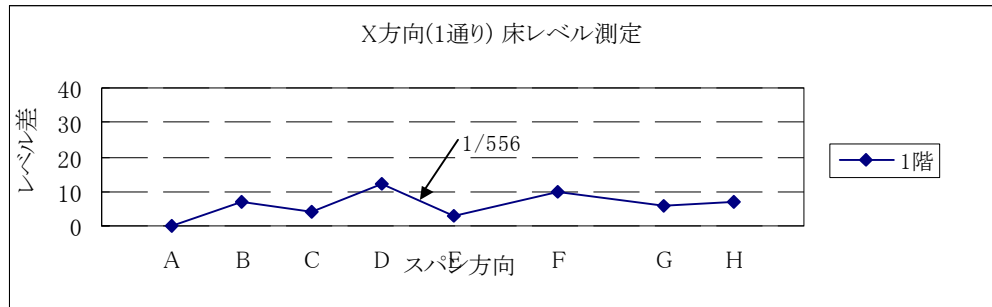
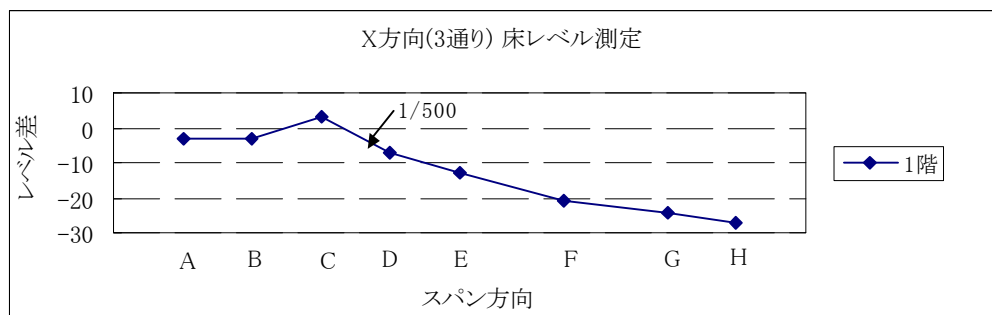
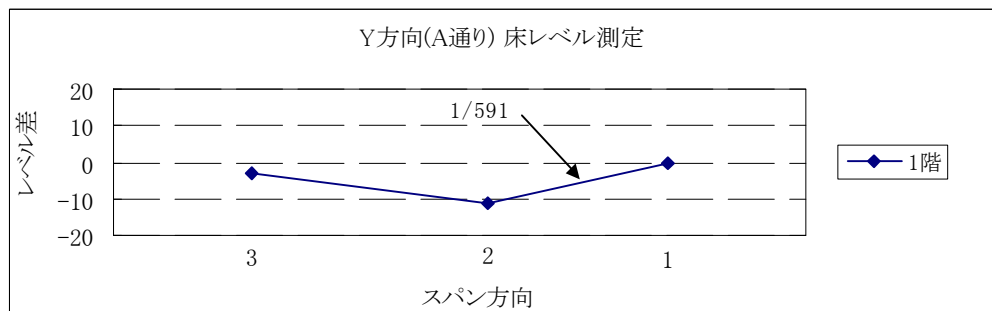
図 2-4 不同沈下測定結果

- ・相対最大傾斜角は、X方向の最大値で「1/500」、Y方向の最大値で「1/591」であり、1/500を超えるスパンは認められなかった。
- ・沈降によるものと考えられるひび割れが認められないことから、本建物には、構造耐力上支障となるような不同沈下は生じていないものと考えられる。

外周部の目地で不陸調査を行った。傾斜は各階で同じような傾向を示している。最大で 1/591(Y 方向)という傾斜角となっている。概ね、1/500 以内となることから、構造上有害な不同沈下が起きていないと判断する。

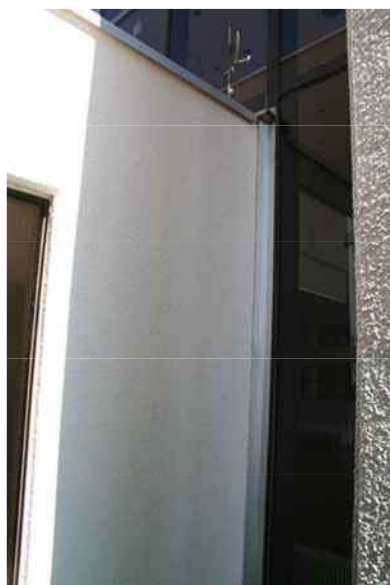
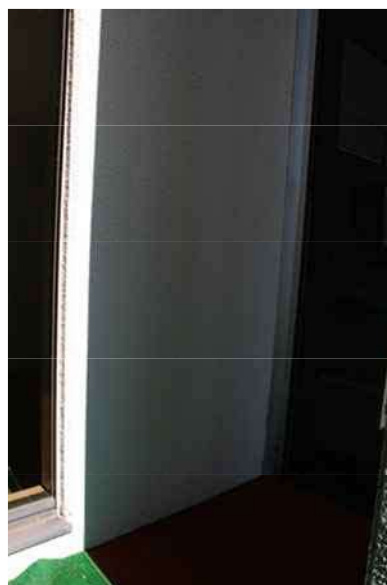
エキスパンションジョイントが存在するが、クリアランスはない状態である。

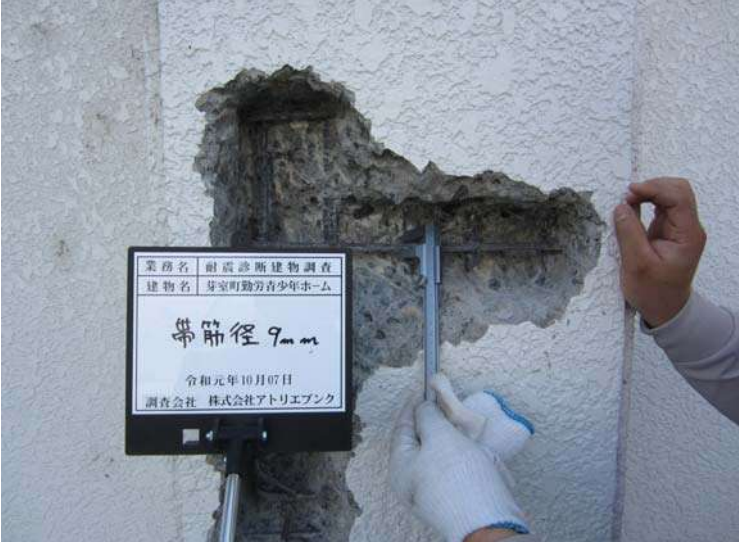
<p>業務名 耐震診断建物調査 建物名 身室町勤労青少年ホーム 帯筋径 9mm 令和元年10月07日 調査会社 株式会社アトリエブシク</p>	<p>写真 No. 32</p> <p>調査項目 鉄筋調査</p> <p>撮影場所 B-1</p> <p>状況</p>

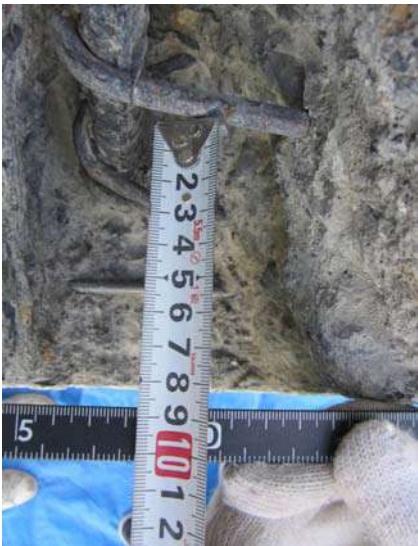
<p>写真 No. 34</p> <p>調査項目 鉄筋調査</p> <p>撮影場所 B-1</p> <p>状況 かぶり厚88mm</p>

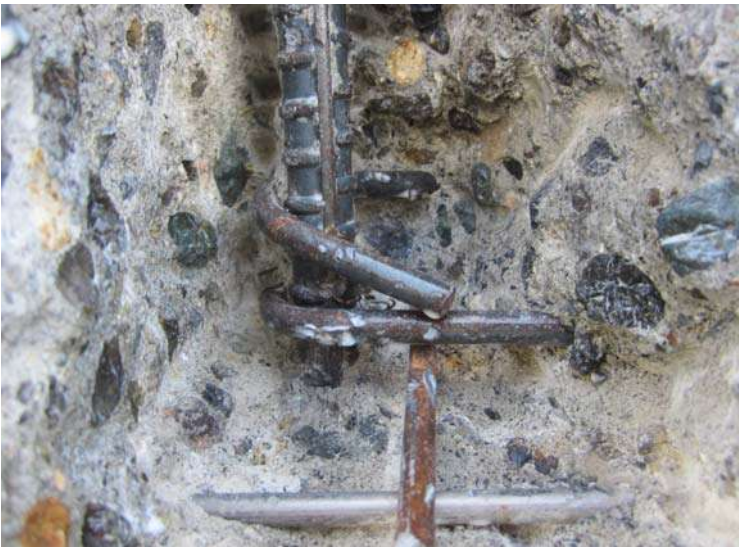
<table border="1"> <tr> <td>写真 No.</td><td>35</td></tr> <tr> <td>調査項目</td><td>鉄筋調査</td></tr> <tr> <td>撮影場所</td><td>B-1</td></tr> <tr> <td>状況</td><td>帯筋フック形状90度</td></tr> </table>	写真 No.	35	調査項目	鉄筋調査	撮影場所	B-1	状況	帯筋フック形状90度
写真 No.	35								
調査項目	鉄筋調査								
撮影場所	B-1								
状況	帯筋フック形状90度

- (8) 積雪荷重に関しては、現行の積雪量で診断を行う。  
(最深積雪量 100cm→130cm)
- (9) 本診断計算では、基礎構造は健全なものと仮定し診断を行う。
- (10) 既存計算書では使用材料で SR24 と記載しているが、既存設計図書に鉄筋種別の記載がないので、診断強度は割り増しを行わず丸鋼 (240N/mm<sup>2</sup>) として診断を行う。
- (11) 柱の断面寸法は設計図に示された構造寸法(増し打ちを考慮しない)とし、帯筋のかぶりは 3.0 cm とする。
- (12) 現地調査の結果、柱帯筋はフック形状 90 度フックであった。よって、帯筋間隔を 2 倍で診断を行う。
- (13) 診断時の高さ方向の割増係数は平屋なので 1.000 とする。
- (14) 形状指標 1 , n 項目は、B 法で算出する。
- (15) コンクリートブロック壁の面外方向の検討は、縦筋 9φ@800、上部ピン・下部固定と仮定し水平震度 k=0.5 で検討を行う。
- (16) 庇(片持ち梁)の検討は、鉛直振動を 1.0G で検討を行う。
- (17) パラペットの面外方向の検討は、水平振動を 1.0G で検討を行う。
- (18) 第2種構造要素の判定は、梁及び耐力壁で長期軸力を再配分可能か検討を行い判定する。

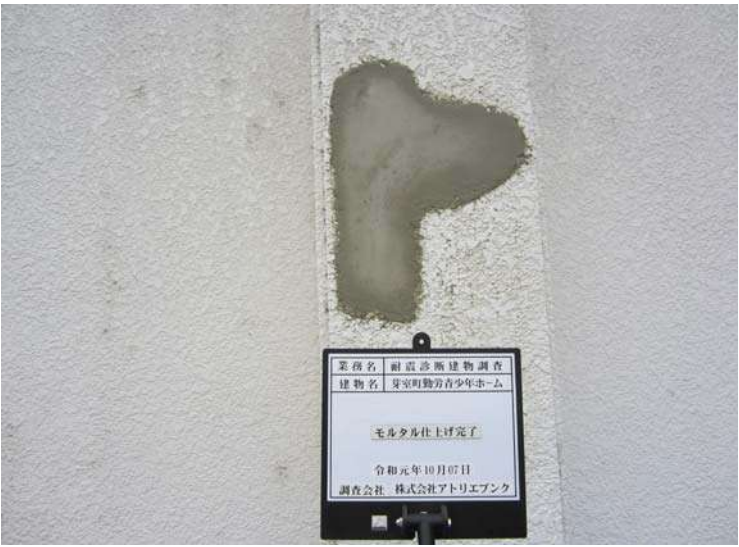
<table border="1"> <tr> <td>写真 No.</td><td>36</td></tr> <tr> <td>調査項目</td><td>鉄筋調査</td></tr> <tr> <td>撮影場所</td><td>B-1</td></tr> <tr> <td>状況</td><td>モルタル補修</td></tr> </table>	写真 No.	36	調査項目	鉄筋調査	撮影場所	B-1	状況	モルタル補修
写真 No.	36								
調査項目	鉄筋調査								
撮影場所	B-1								
状況	モルタル補修

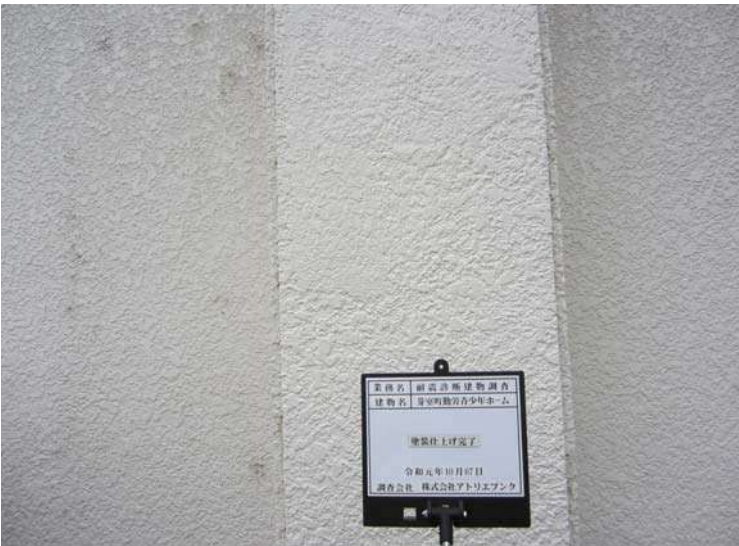
<table border="1"> <tr> <td>写真 No.</td><td>37</td></tr> <tr> <td>調査項目</td><td>鉄筋調査</td></tr> <tr> <td>撮影場所</td><td>B-1</td></tr> <tr> <td>状況</td><td>塗装仕上げ完了</td></tr> </table>	写真 No.	37	調査項目	鉄筋調査	撮影場所	B-1	状況	塗装仕上げ完了
写真 No.	37								
調査項目	鉄筋調査								
撮影場所	B-1								
状況	塗装仕上げ完了

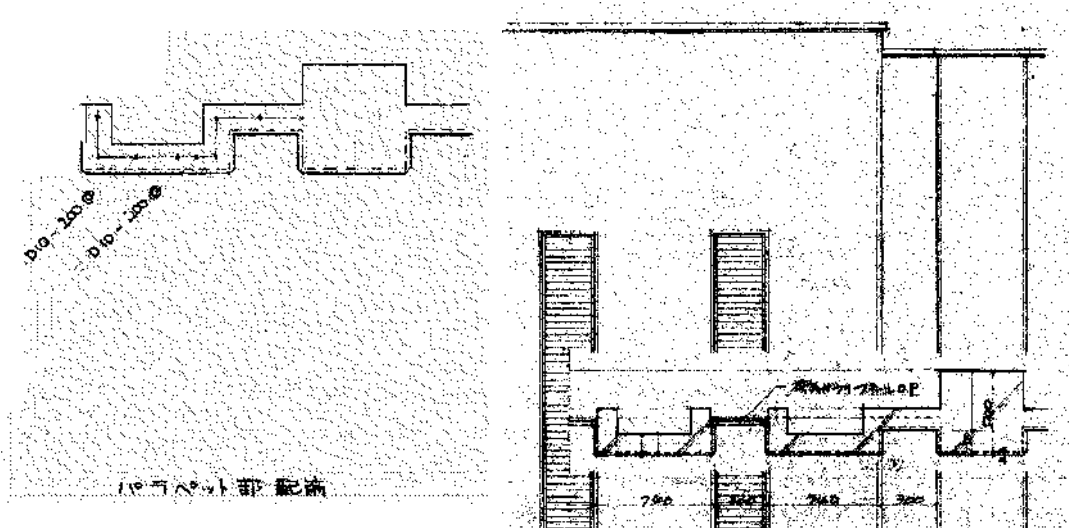
(3通りE-G間)

水平震度を帳壁は $k=0.5$ 、小壁は $k=1.0$ で検討を行う。

$$M = 13.612 \times 2^2 / 2 = 27.22 \text{ kNm} > 23.146 \text{ kNm NG}$$

結果、想定した地震動に対して所要の耐震性を有していない。

- (1) 維持管理上の留意事項
  - ・間仕切り壁で使用されているコンクリートブロック壁の積み上げ高さが現在の既定値である 3.5mを超えているので、改修を行う必要がある。
  - ・ひび割れに関しては塗膜の劣化が見られた。放置しておく外装材や構造体の不具合が生じる可能性があるので、定期的な補修を行う必要がある。
  - ・3 通り E-G 間の立上り壁が所要の耐震性を有していないので、改修を行う必要がある。

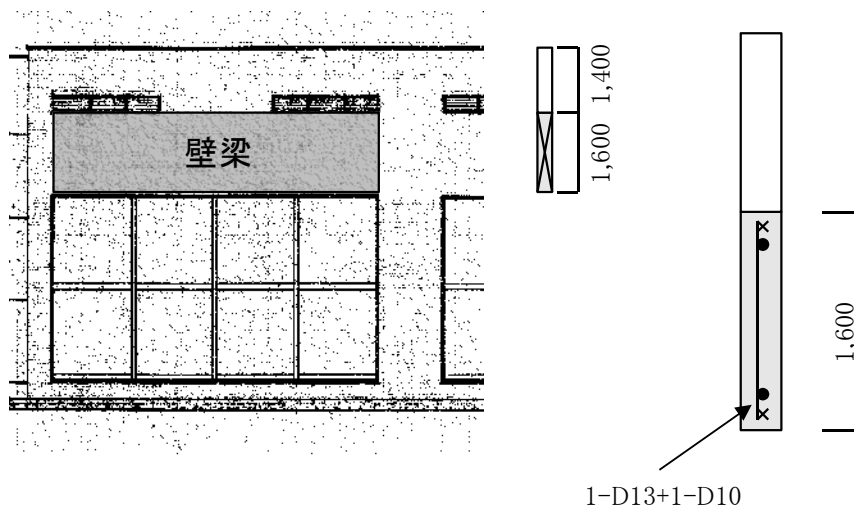
結果、想定した地震動に対して所要の耐震性を有していない。

片持ちスラブで先端の壁重量を負担出来ないので、先端の壁梁として負担可能な重量を差し引いて再検討する。

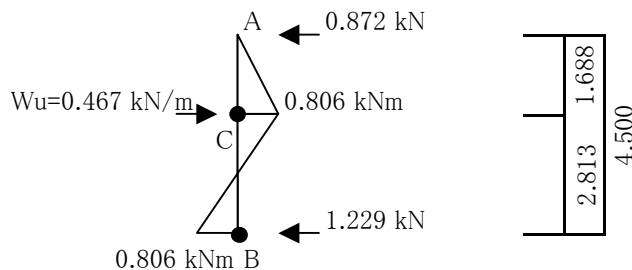
$$W_u = 0.467 \text{ kN/m} < P = 1.1 \text{ kN/m} \text{ NG}$$

コンクリートブロックは、想定した地震力に対し所要の耐震性を有していない。
