芽室町学校施設等長寿命化計画

芽室町 学校施設等長寿命化計画

参考資料1 学校施設の劣化状況調査

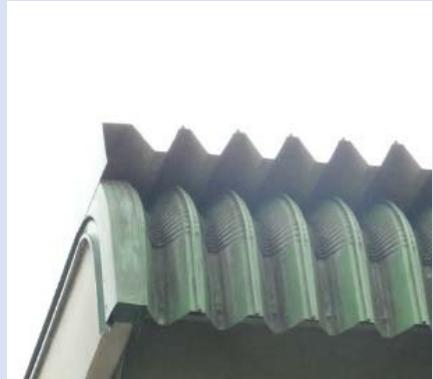
1:屋根改修

カバー工法により改修されている

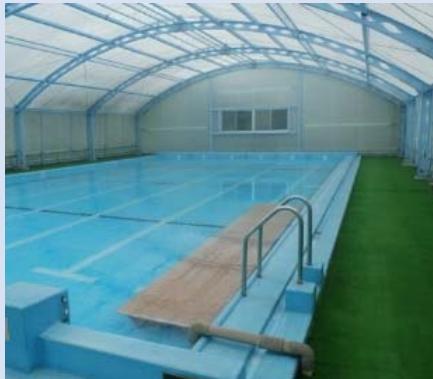
経年的な塗装の劣化等が部分的に見られるものの鉄骨の腐食等は無く概ね良好な状態

1:鉄骨躯体 経年的な塗装の劣化等が部分的に見られるものの鉄骨の腐食等は無く概ね良好な状態

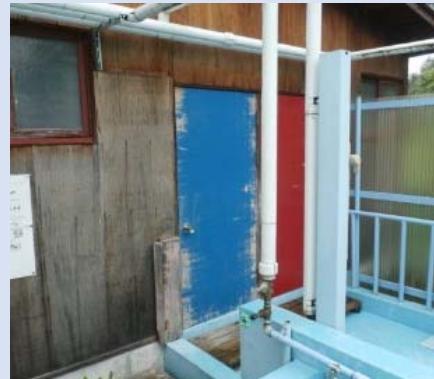
2:更衣室(屋外シャワー)

合板壁や水道設備等は経年劣化が見られる

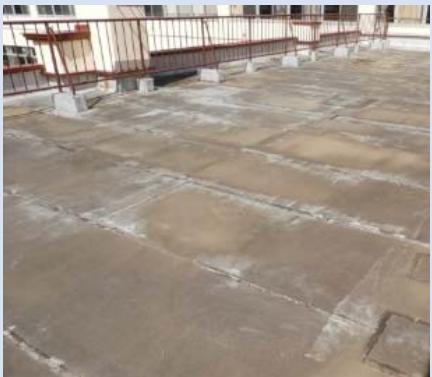
経年劣化が見られる

1:屋上防水の劣化 経年劣化が見られる

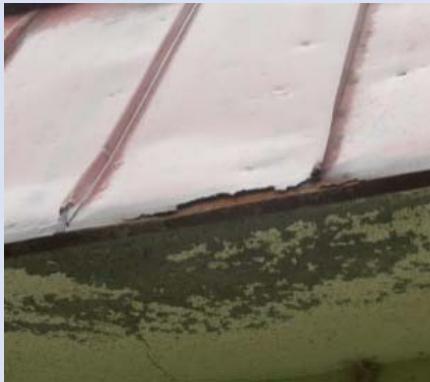
1:屋根軒先の劣化

屋根板金軒先部の錆びによる破損が見られる

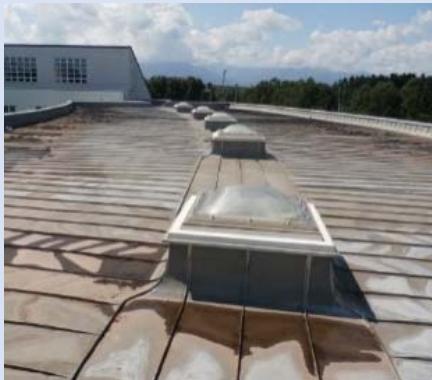
1:屋上防水の状況

部分的な経年劣化や雨漏り等の補修跡が複数箇所で見られる

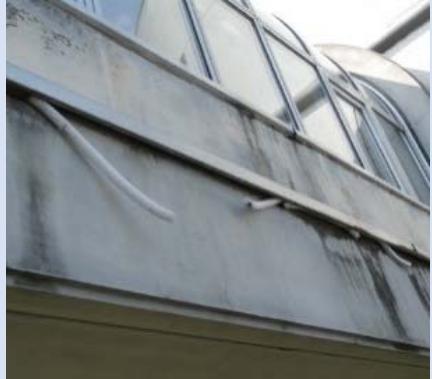
3:シーリング材の劣化

経年劣化による渡り廊下の笠木シーリング材の破損

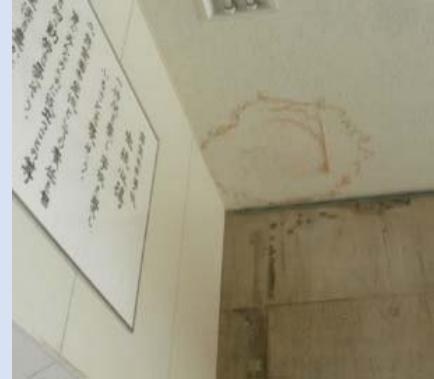
4:天井の雨漏り跡

2F ホールの雨漏り箇所、頻繁に発生（学校より指摘）

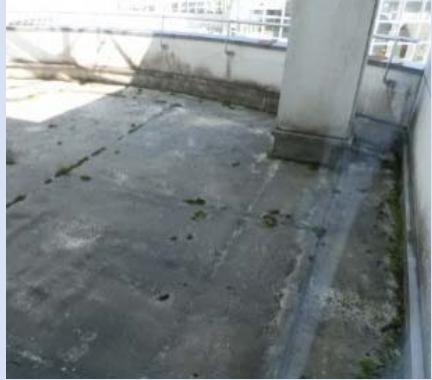
1:屋上防水の状況

仕上げ面の劣化が見られる

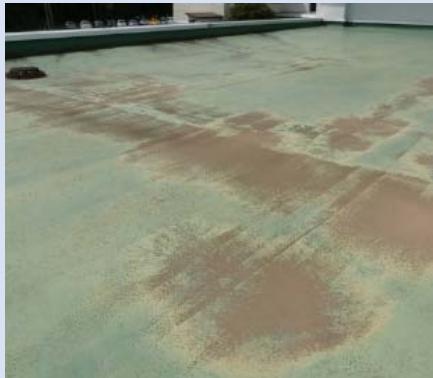
1:屋上防水の劣化

トップコートの劣化が広範囲で見られる

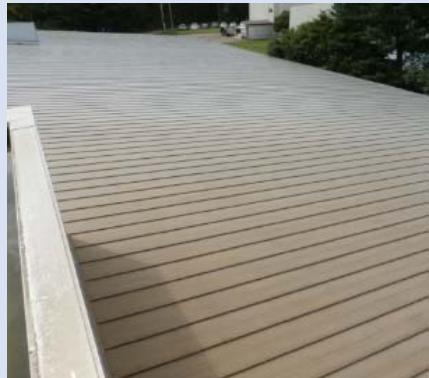
2:屋根板金の状況

塗装の経年劣化が見られる

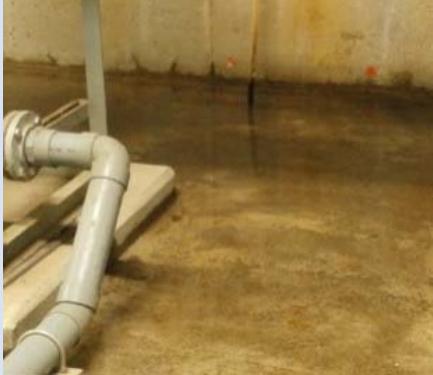
3:地下室の水漏れ

地下室の水漏れの状況

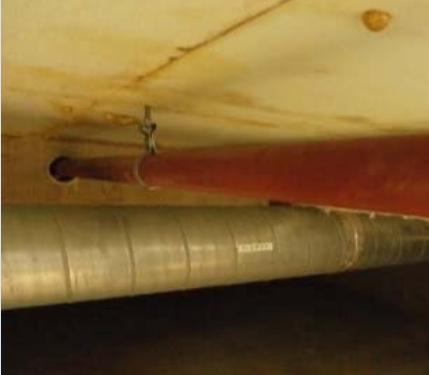
4:地下設備配管の劣化

蒸気配管の劣化、保温材も破損

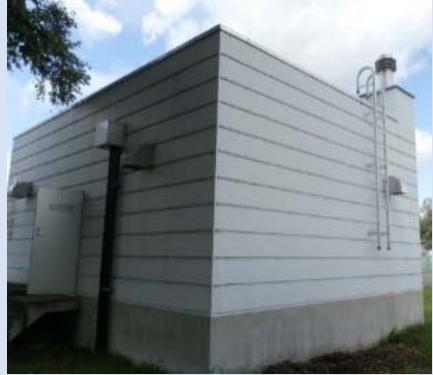
1:外壁の状況

経年的な劣化は見られる

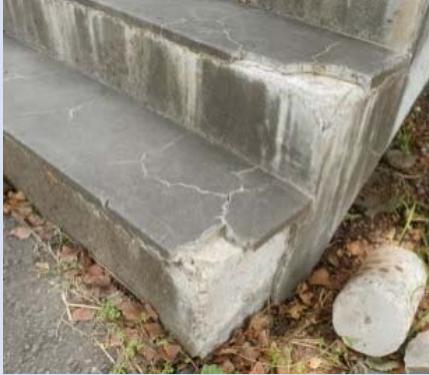
2:出入口階段の破損

階段モルタルの亀裂、剥離が見られる

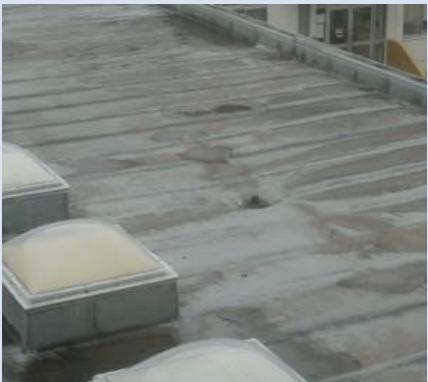
1:屋上防水の劣化 部分的な劣化が見られる

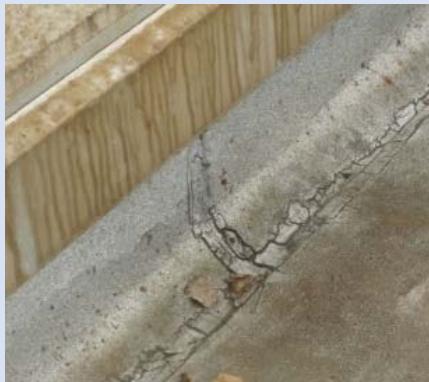
2:屋上防水の劣化 部分的な劣化が見られる

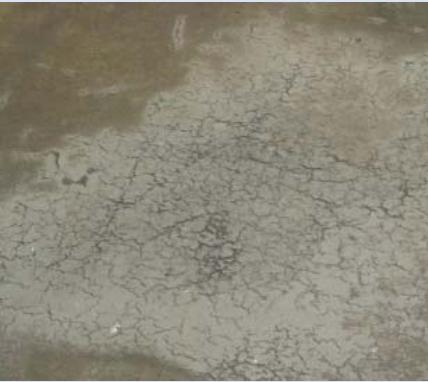
屋上防水(玄関上部)		屋上防水(立ち上がり)
3:屋上防水の劣化 部分的な劣化が見られる

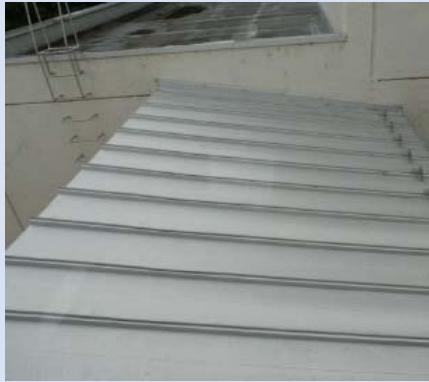
4:屋根(板金) 劣化等は見られず良好な状態

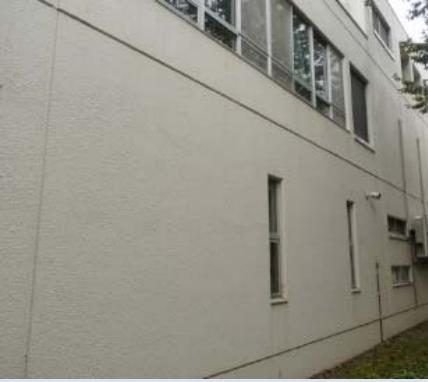
屋上防水(特別教室棟上部)		屋根板金(体育館渡り廊下)
5:外壁 亀裂等は見られず良好な状態

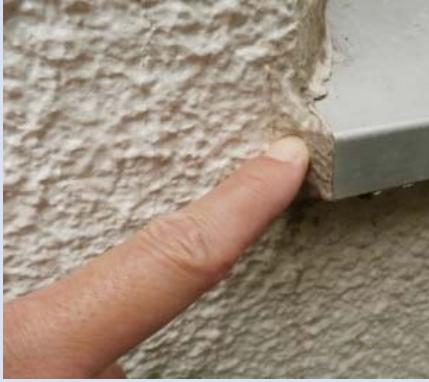
6:サッシ周り(シール) サッシ周りは補修されている(シール打ち直し)

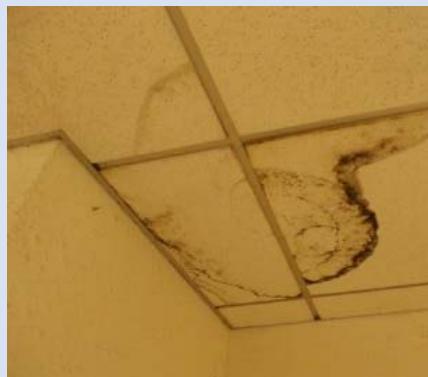
7:天井漏水跡

男子トイレ前の天井で漏水跡が見られる
(2・3F共)

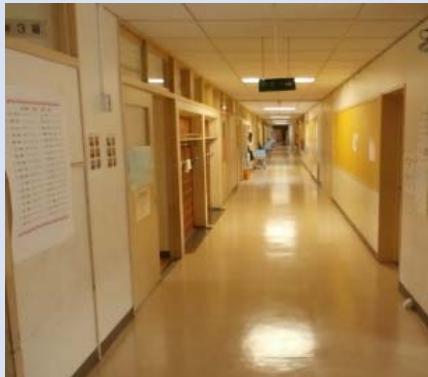
9:内部(廊下)

経年的な劣化は見られるが
破損等は無く
概ね良好な状態

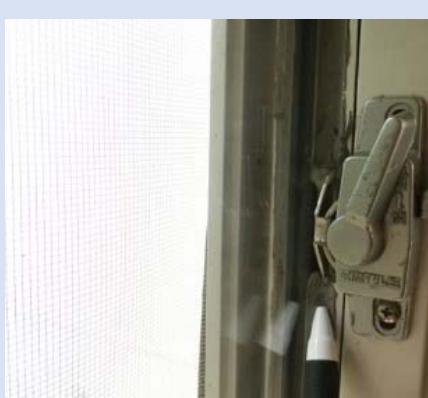
11:サッシ

サッシは部分的にシール補修がなされている

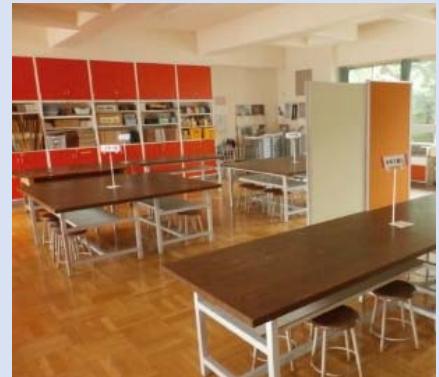
**10:内部(図工
室)**

経年的な劣化は見られるが
破損等は無く
概ね良好な状態

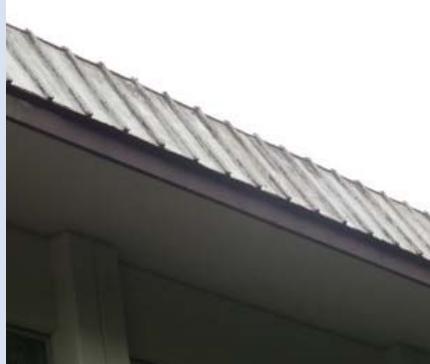
1:屋根板金

経年的な劣化
は見られる

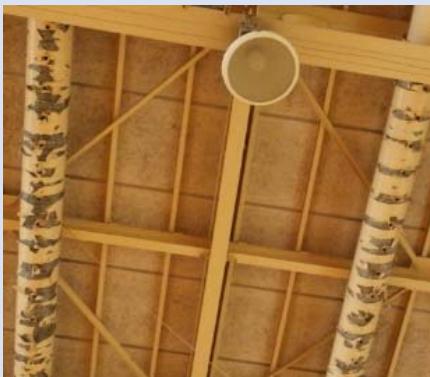
3:天井鉄骨部 の結露

鉄骨部の結露
等により部分
的に水滴の滴
りが発生する

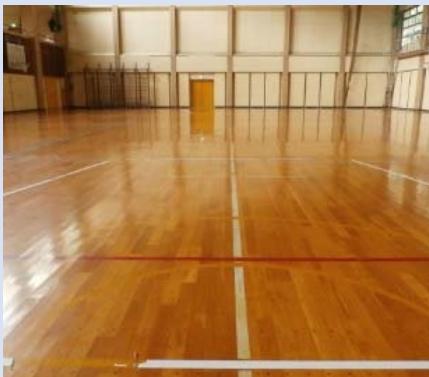
4:床

経年的な劣化
により部分的
にうねりが見
られる

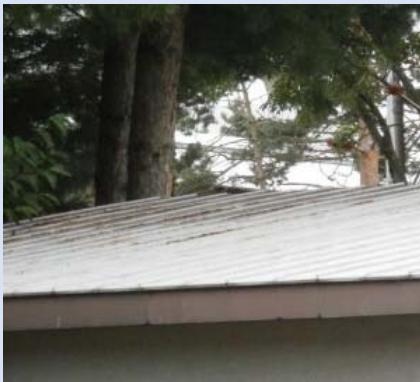
1:屋根 経年劣化が見られる

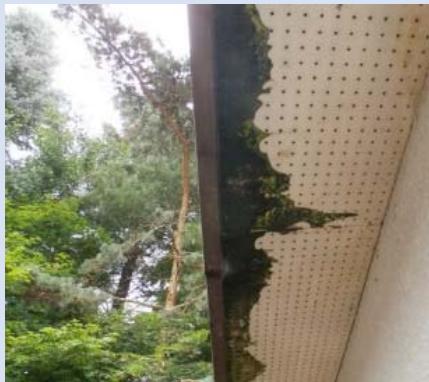
屋根	2:軒天のカビ 軒天にカビが見られる

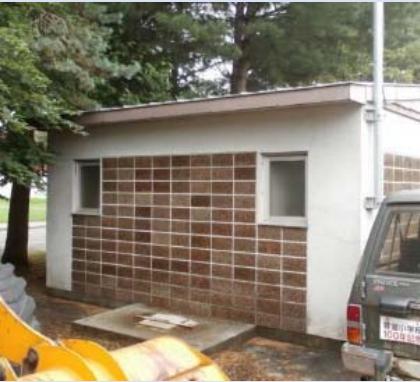
屋根(軒天)
3:外壁タイル 壁面には破損等が無く良好な状況

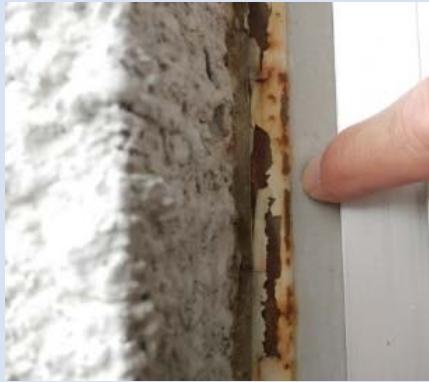
外壁	4:外壁シールの劣化 建具周辺のシールは経年劣化が見られる

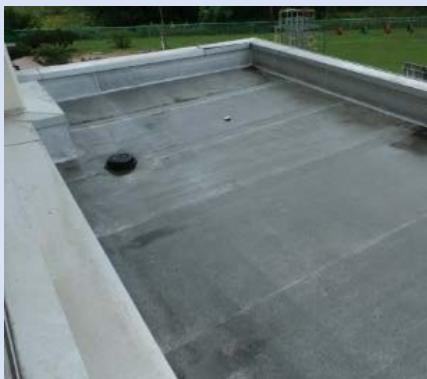
1:屋上防水の劣化

経年的な劣化が見られる

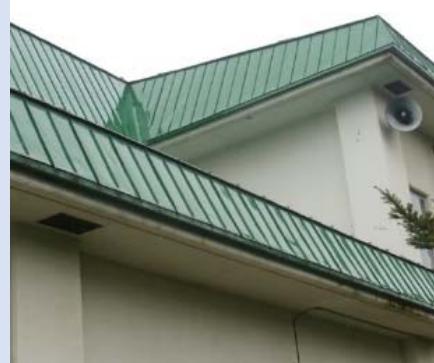
2:屋根板金

屋根は塗装補修され良好な状態

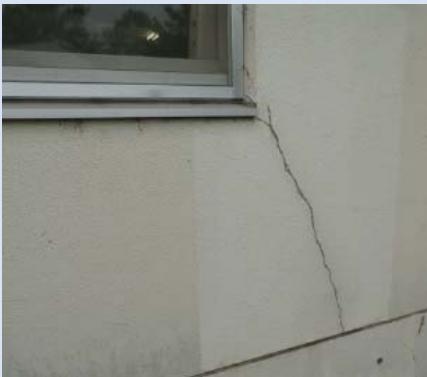
3:外壁の亀裂(窓周辺)

窓の隅部から放射状の亀裂が複数箇所で見られる

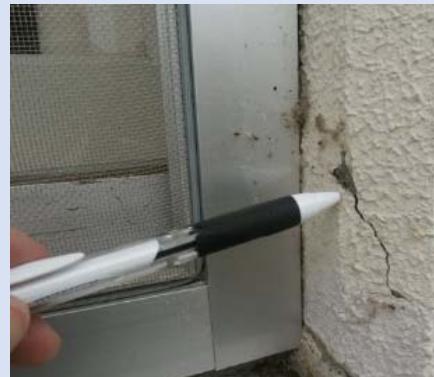
4:外壁サッシ周辺の劣化

窓周辺のモルタルの亀裂や剥離が複数箇所で見られる

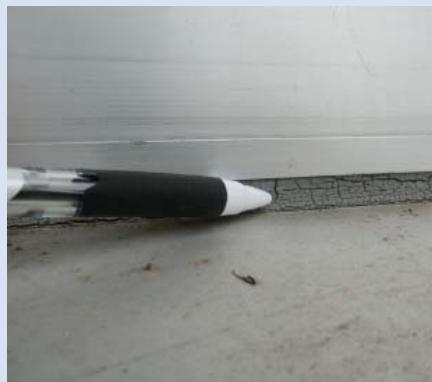
7:サッシ外部
シール硬化

外部建具のシール硬化が見られる

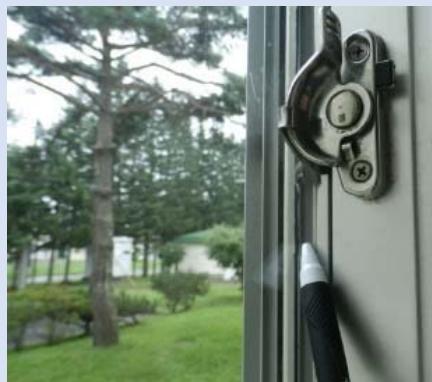
8:サッシ内部
シール補修

教室内サッシは部分的にシール補修がなされている

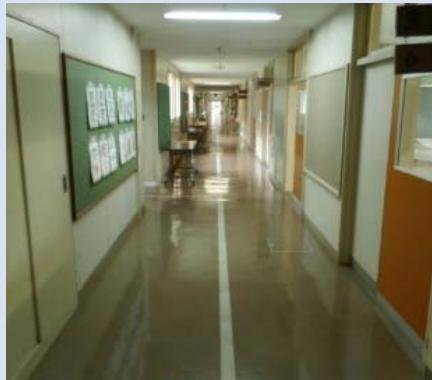
9:内部(廊下)

経年的な劣化は見られるが破損等は無く良好な状態

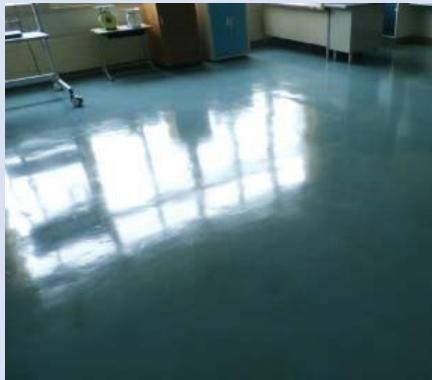
10:教室床

経年的な劣化は見られるが亀裂等は無く良好な状態

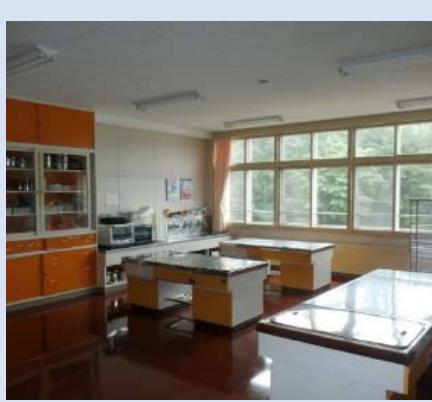
11:内部(家庭
科室)

経年的な劣化は見られるが破損等は無く良好な状態

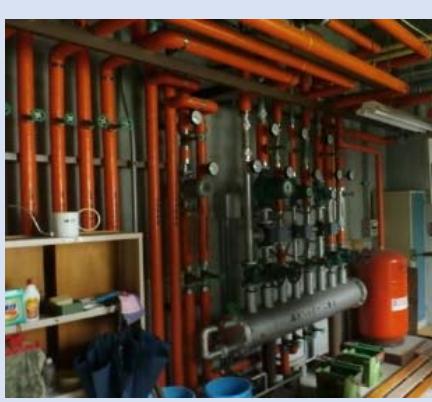
14:機械室

各設備の老朽化に応じ適宜改修が行われている
(H17 ボイラー取替、H28受変電設備、等)

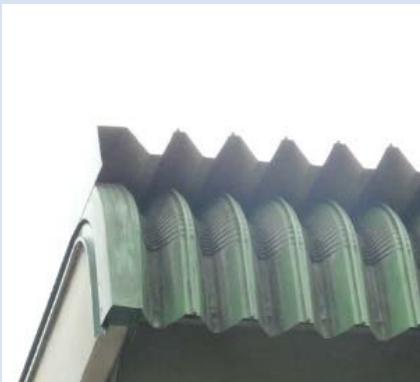
1:屋根改修 カバー工法により改修されている

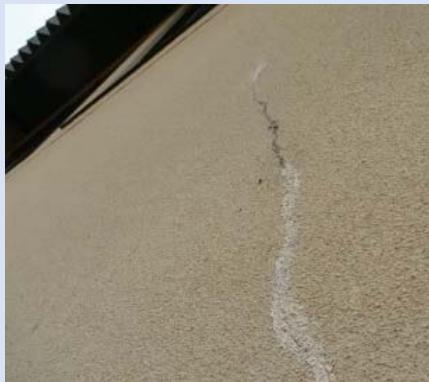
屋根(改修)	2:外壁の亀裂 外壁の亀裂が見られる(エフロレッセンスの発生)

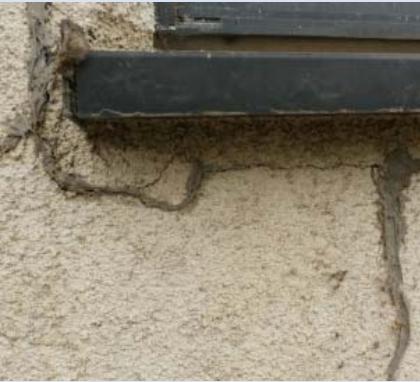
外壁
3:外壁の劣化 サッシ周りのモルタルの亀裂が複数箇所で見られる

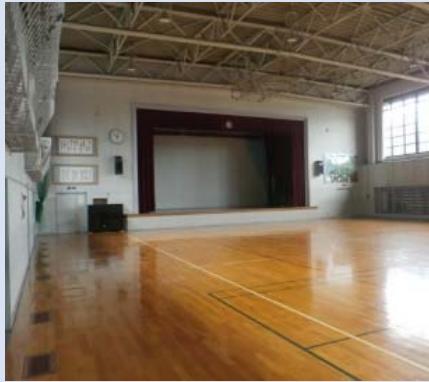
外壁(サッシ周り)	4:内部(床等) 経年的な劣化は見られるものの破損等は無く良好な状態

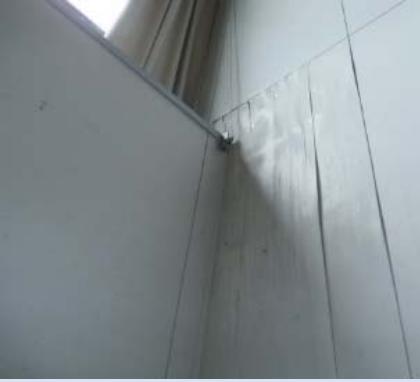
内部
5:壁面の雨漏り跡 壁内に雨漏り等の影響があり、壁面の劣化と部分的な破損が見られる

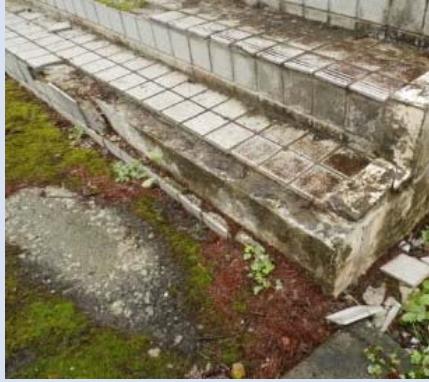
出入口階段

内壁	6:専用出入口階段の破損 出入口階段に広範囲なタイルの剥離が見られる

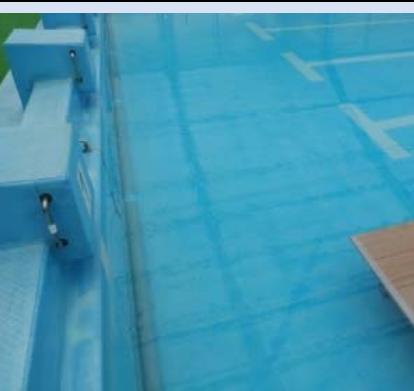
プール(鉄骨)	2:貯水槽 経年的な劣化等が見られるものの破損等は無く概ね良好な状態

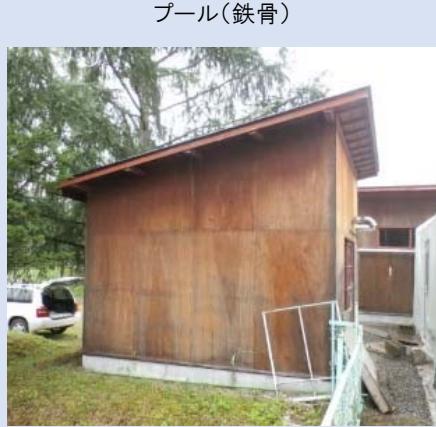
プール(貯水槽)
3:機械室(管理人室) 合板壁は経年劣化が見られる

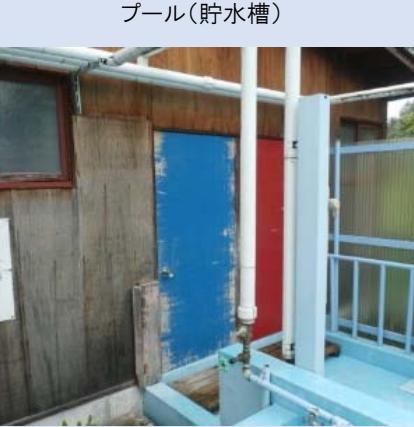
外壁(濾過機械室)	4:更衣室(屋外シャワー) 合板壁や水道設備等は経年劣化が見られる

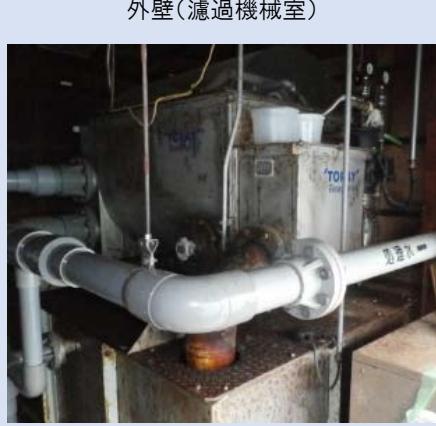
外壁(更衣室・プール側)
5:ろ過機 設備は多年数経過しているが、現状での稼働に支障等はない（業者によりシーズンの初めと終わりにメンテナンスを実施）

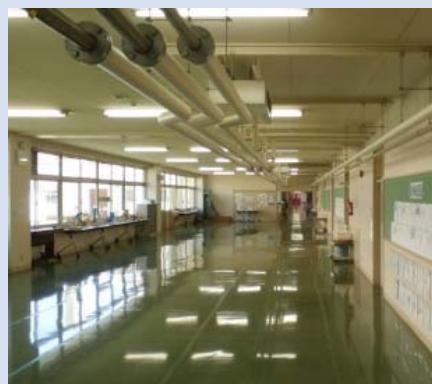
廊下

7:内部(廊下)

経年的な劣化は見られるが破損等は無く概ね良好な状態

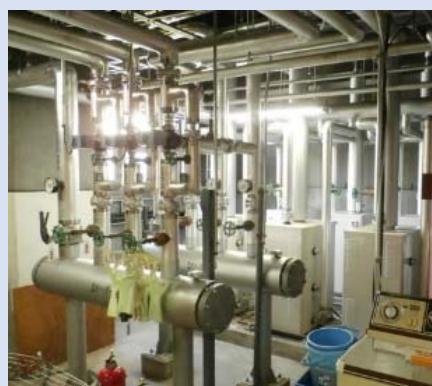
機械室

14:機械室

各設備の老朽化に応じ適宜改修が行われている

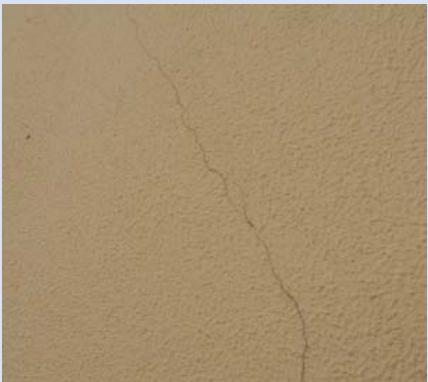
1:外壁の亀裂 外壁の亀裂が一部で見られる

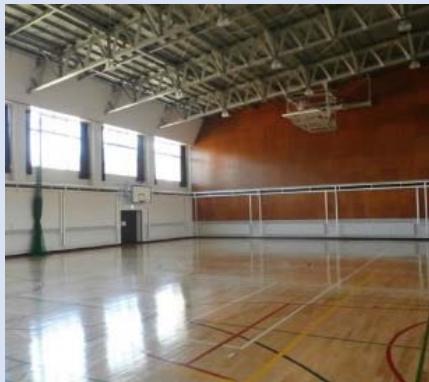
2:体育館内部 床を含め大規模に改修が行われており良好な状態

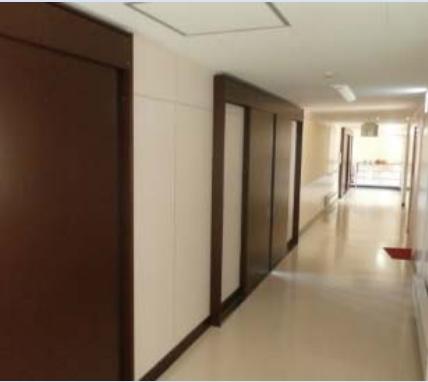
3:廊下 バリアフリー化も含め大規模に改修されており良好な状態

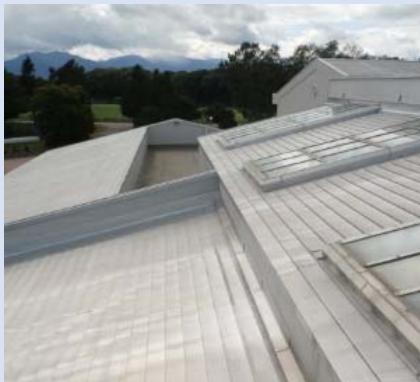
1:屋根の状況 経年的な劣化は見られるものの錆びや破損等は無く良好な状態

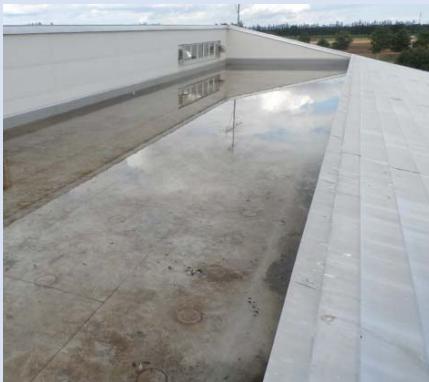
屋根	2:屋上防水ルーフドレンの詰り 枯葉等によるドレンの詰り

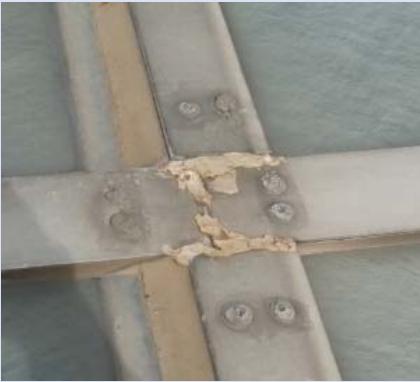
屋上防水
3:トップライトの雨漏り補修箇所 雨漏り箇所と思われる部分の簡易補修跡、風雨の向き強さにより雨漏りが時折起こる

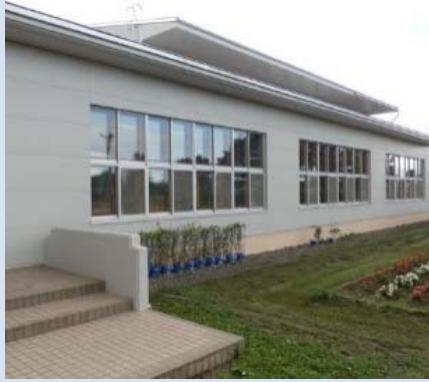
屋上防水(トップコート)	6:外壁 校舎南側外壁面、破損等は無く概ね良好な状態

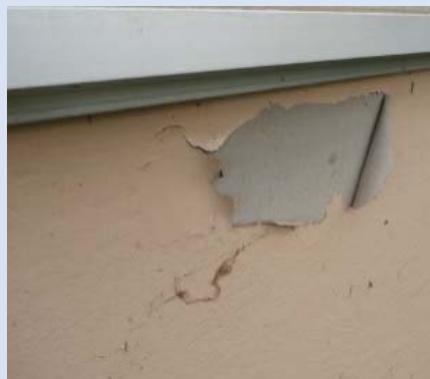
外壁(基礎部)

7:外壁塗装の剥離

基礎立ち上がり部の塗装剥離が一部で見られる

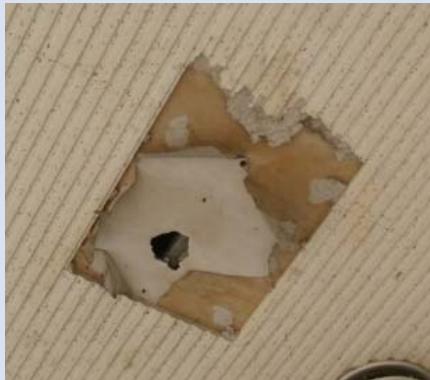
軒天(バルコニー下)

9:軒天の破損

バルコニー下部の軒天に一部破損が見られる

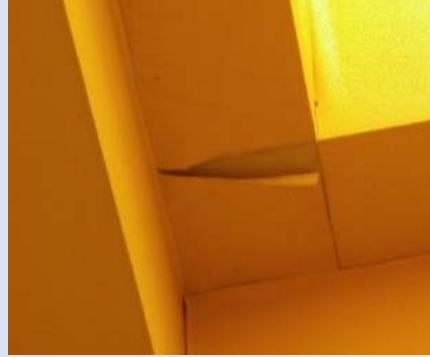
玄関ホール(トップライト)

13:天井クロスの剥がれ

玄関ホールトップライトに一部クロスの剥がれが見られる

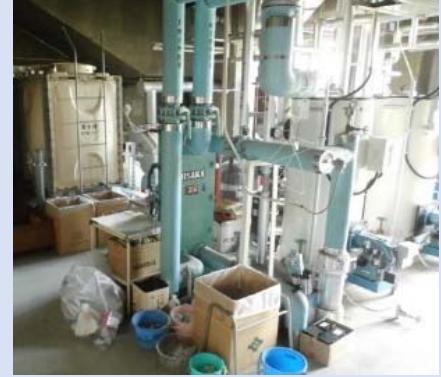
機械室

14:機械室

各設備の老朽化に応じ適宜改修が行われている
(H22~23 ボイラー取替操作盤改修等)

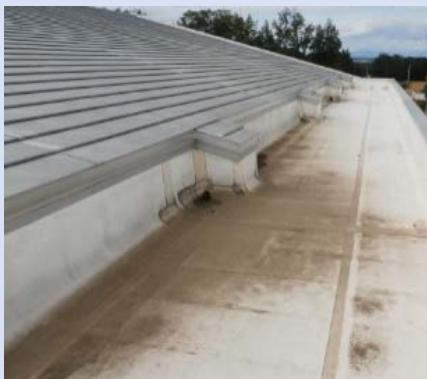
屋根(屋上防水)

1:屋上防水の状況

近年塗装等改修済みにより良好な状態

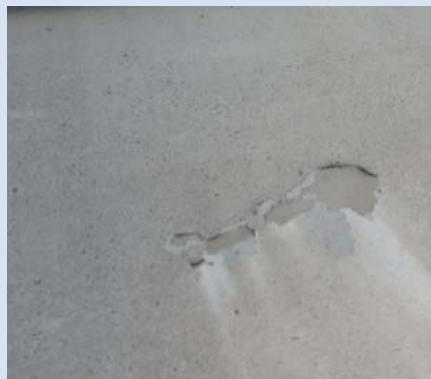
屋根(板金)

2:屋根板金の状況

近年塗装等改修済みにより良好な状態
(写真箇所はごく部分的な経年劣化)

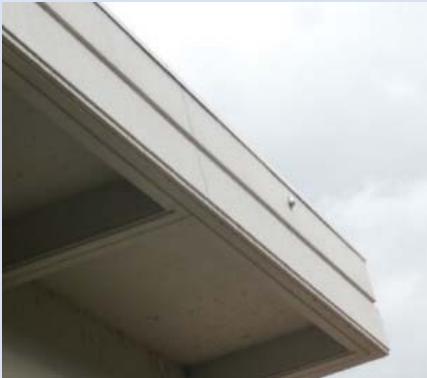
屋根(軒下)

3:屋根軒下の状況

軒下(RC)破損等無く良好な状態

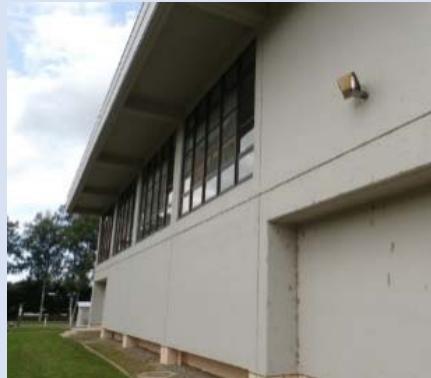
外壁

4:外壁

亀裂や塗装剥離等は無く良好な状態

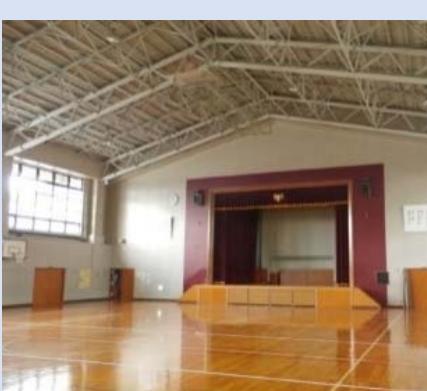
体育館(内部)

5:体育館内部

破損箇所等は無く良好な状態。

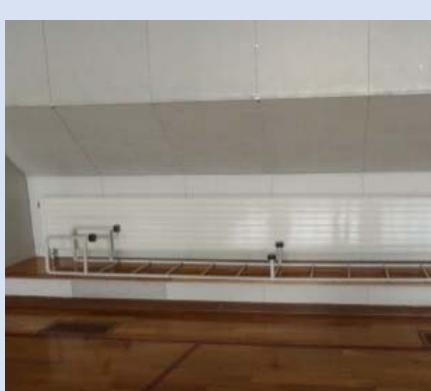
体育館(暖房設備)

6:暖房設備

破損箇所等は無く良好な状態。

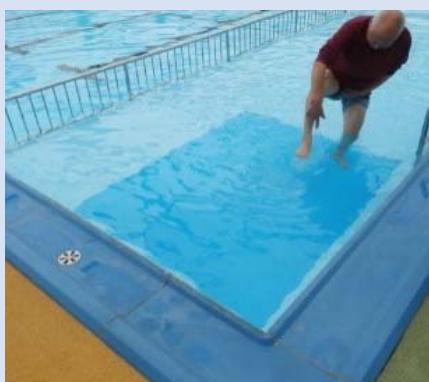
プール(貯水槽破損箇所)

2:貯水槽床シートの剥離

低学年ゾーンの床の剥離、応急処置のシートは半浮遊状態

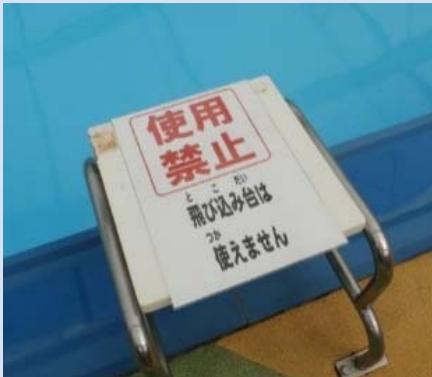
プール(飛び込み台)

3:飛び込み台の破損

破損により使用禁止となっている

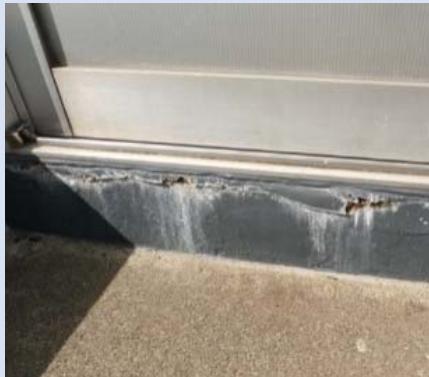
出入口(建具下部モルタル破損)

4:出入口建具下部の破損

出入口下部のモルタル破損、亀裂部よりエフロレッセンスの表出が見られる

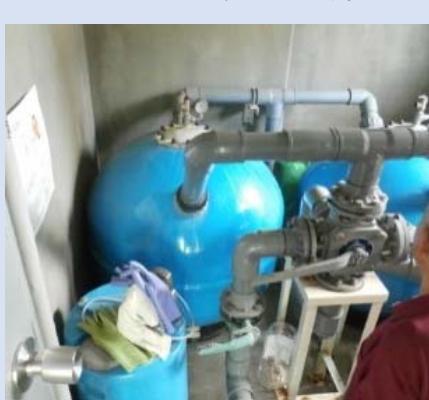
機械室(フィルター)

6:機械室のフィルター

並列するフィルターの内、正面左側の機器が不具合の状態（管理人指摘事項）

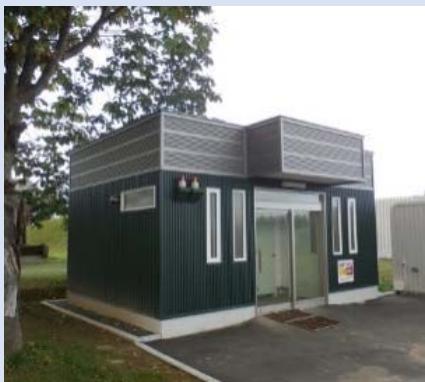
外壁

1:屋根・外壁の状況

近年整備され劣化等無く良好な状態

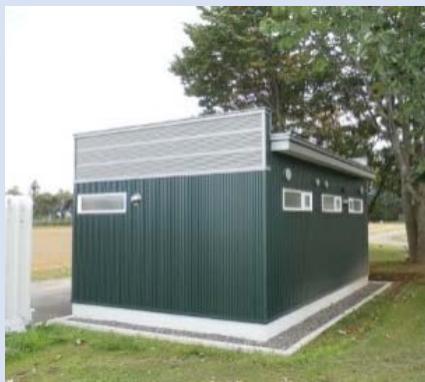
外壁

2:屋根・外壁の状況

近年整備され劣化等無く良好な状態

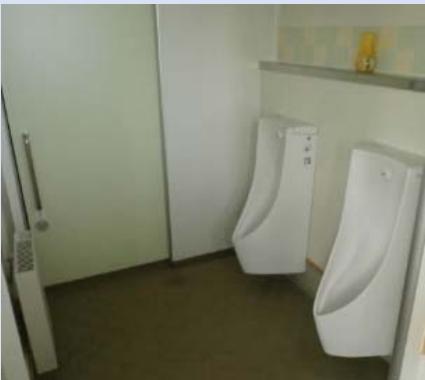
男子トイレ

3:トイレの状況

近年整備され劣化等無く良好な状態

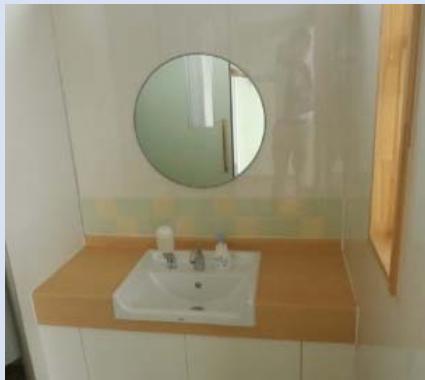
洗面台

4:洗面台の状況

近年整備され劣化等無く良好な状態

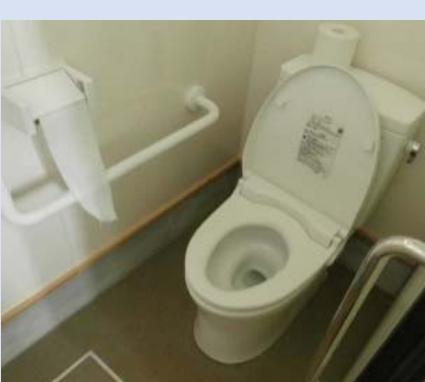
男子トイレ

5:トイレの状況

近年整備され劣化等無く良好な状態

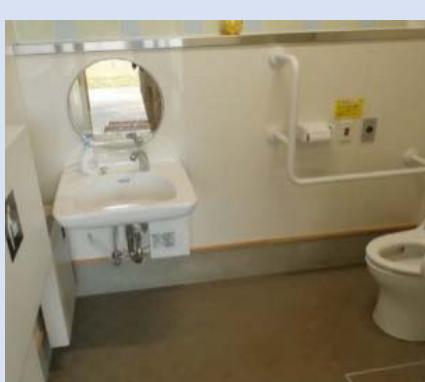
多目的トイレ

6:多目的トイレの状況

近年整備され劣化等無く良好な状態

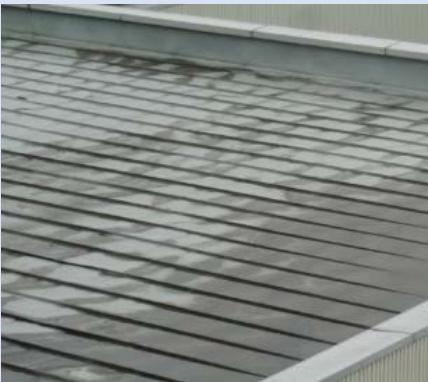
1:屋上防水の状況 経年汚れは見られるものの大規模改修され破損等は無く良好な状況

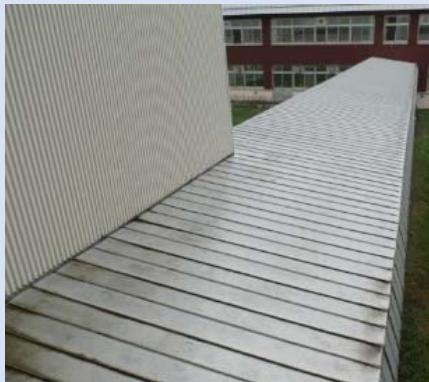
屋上(正面玄関)	2:屋根板金の状況 錆びや破損等は見られず良好な状況

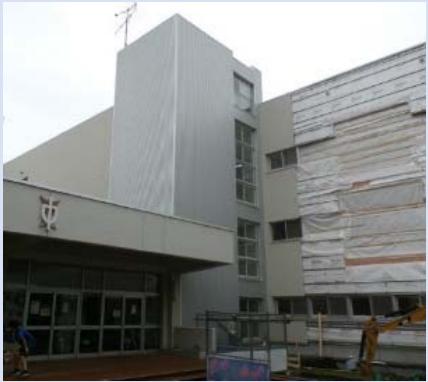
屋根(渡り廊下)
3:外壁の状況 大規模改修された板金貼り外壁、破損等は無く良好な状況(写真はエレベーター設置工事箇所)

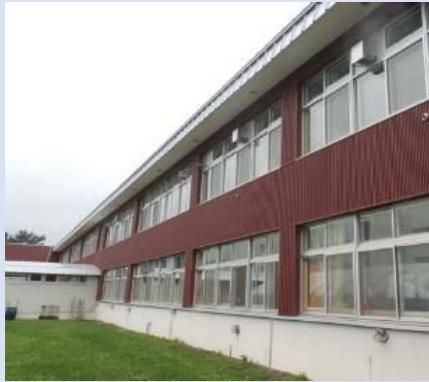
外壁(1線校舎)	4:外壁の状況 破損等は無く良好な状況

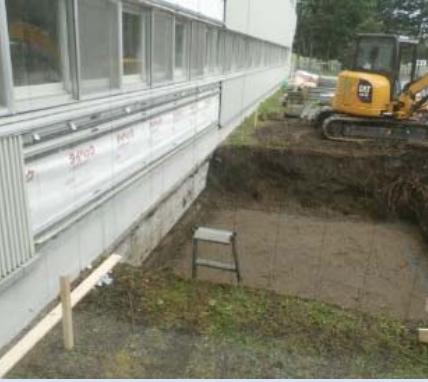
外壁(2線校舎)
5:エレベーター設置予定箇所 基礎工事の状況

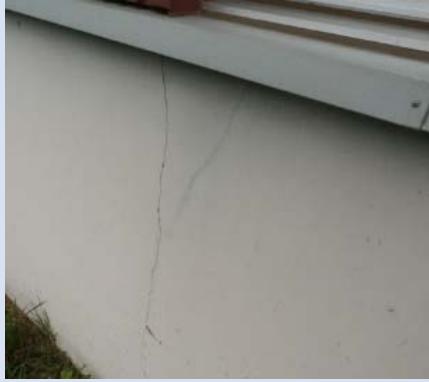
外壁

エレベーター設置箇所(基礎工事)	6:基礎立ち上がり部の亀裂 基礎立ち上がり部の亀裂、スリープ周辺含め複数箇所で見られる

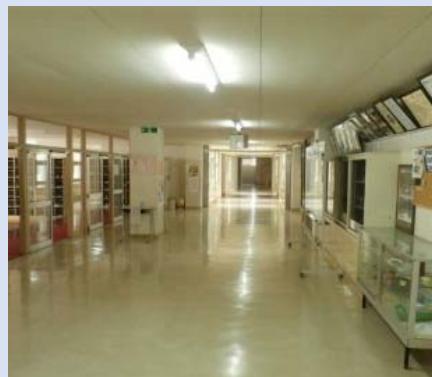
廊下

7:内部(廊下)
の状況

経年的な劣化は見られるが破損等は無く概ね良好な状態

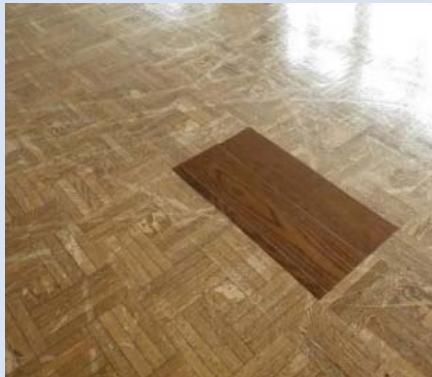
教室床(集会室)

9:教室(床)
の状況

経年劣化や補修箇所等は見られるが、木床のうねりや破損等は無く概ね良好な状態

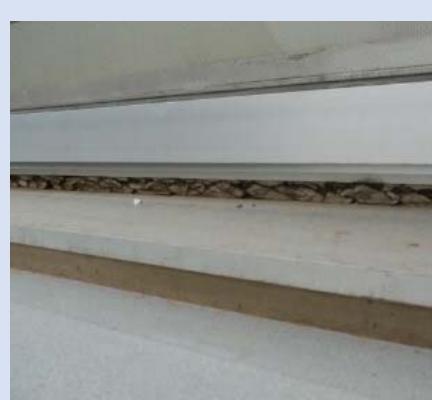
外部サッシ(シール硬化)

11:外部サッシ
シール劣化

既存サッシのシールは硬化が見られるが屋内側で断熱サッシに改修されているため問題は無い

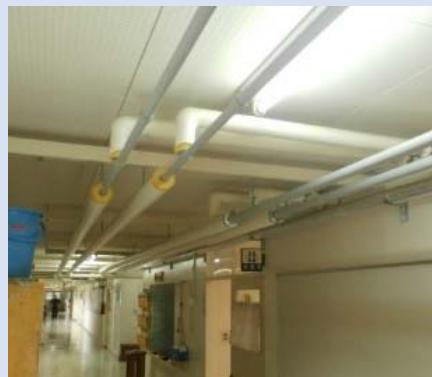
廊下(大規模改修後の設備配管)

8:内部(廊下)
の状況

改修後の設備配管の状況、破損等は無く良好な状態

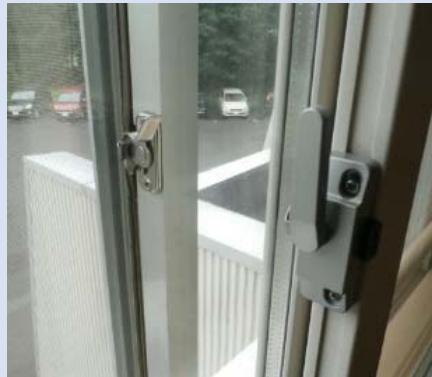
教室側断熱サッシ(カバー工法)

10:断熱サッシ
カバー工法に
より改修され
た断熱サッシ

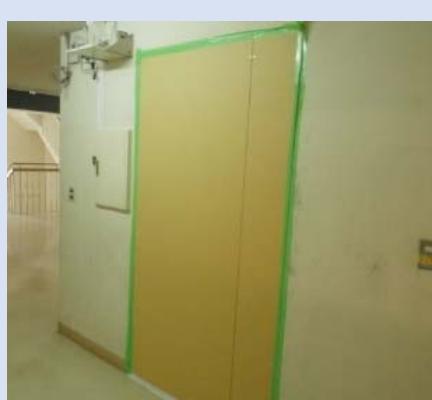
女子トイレ(改修中)

12:トイレ改修
箇所

改修中の2~3Fのトイレ

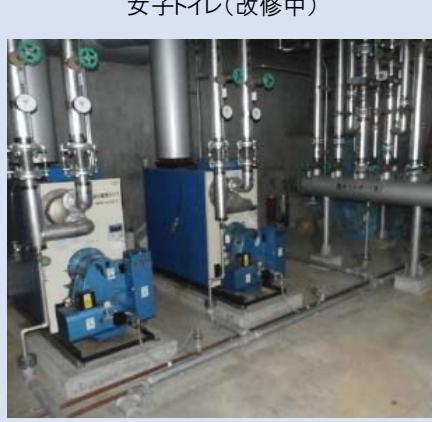
機械室

14:機械室

各設備の老朽化に応じ適宜改修が行われている

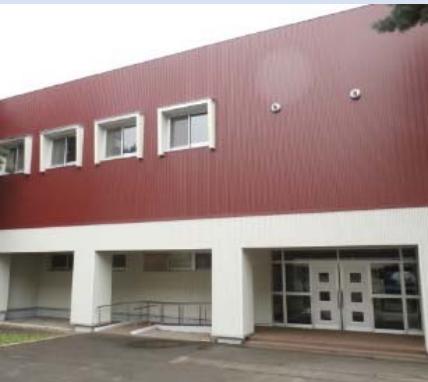
1:エントランス周辺の状況 大規模改修され破損等は見られず良好な状況

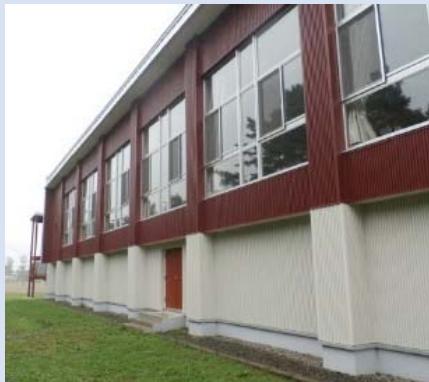
エントランス(体育館)	2:外壁の状況 破損等は見られず良好な状況

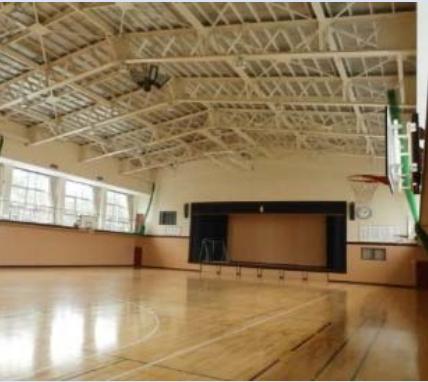
壁面
3:体育館内部の状況 破損等は見られず良好な状況

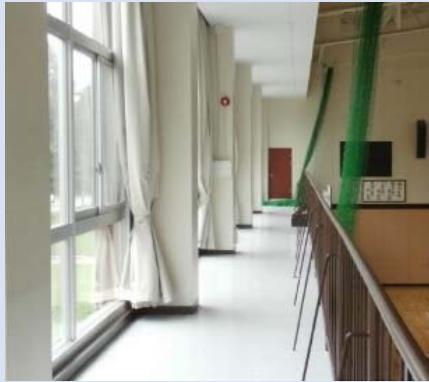
内部	4:キャットウォークの状況 破損等は見られず良好な状況

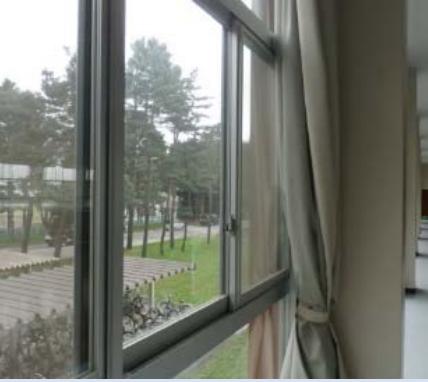
キャットウォーク
5:サッシ 破損等は見られず良好な状況

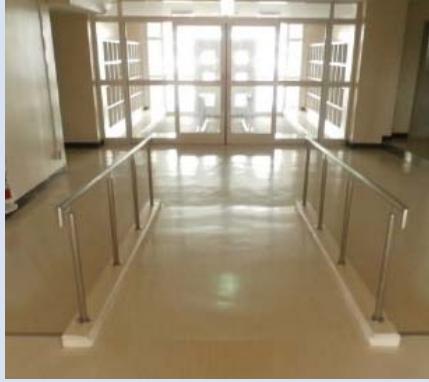
エントランス(スロープの設置)

サッシ	6:出入口 改修に合わせスロープが設置されている

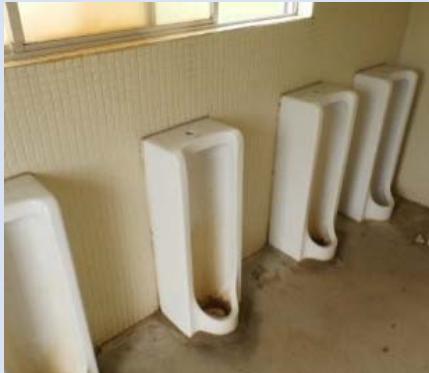
男子トイレ(小便器)

3:男子トイレの状況

内壁、便器等経年劣化が見られる

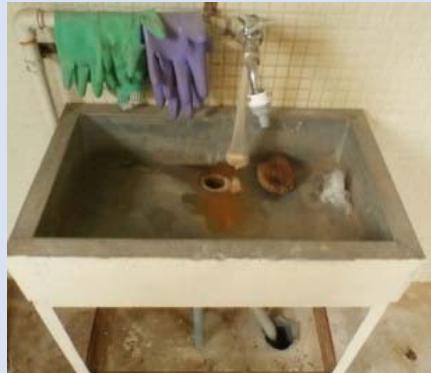
流し台

4:流し台の状況

経年劣化による錆びが見られる

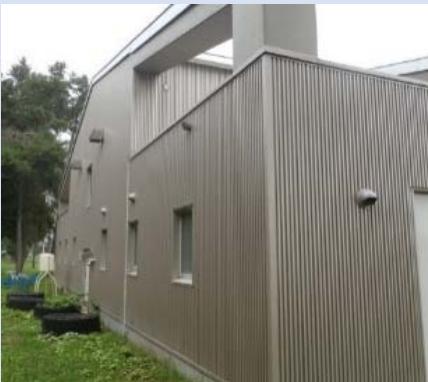
1:外壁の状況 改修された外壁の状況、破損等は無く良好な状況

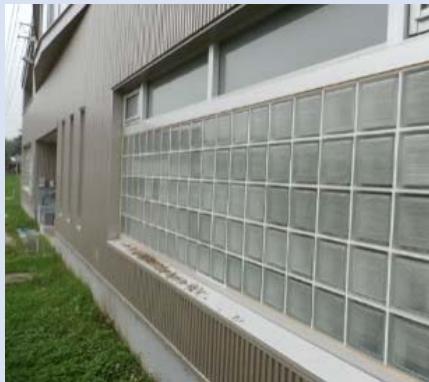
外壁(板金)	2:外装部のガラスブロックの状況 破損等は無く良好な状況

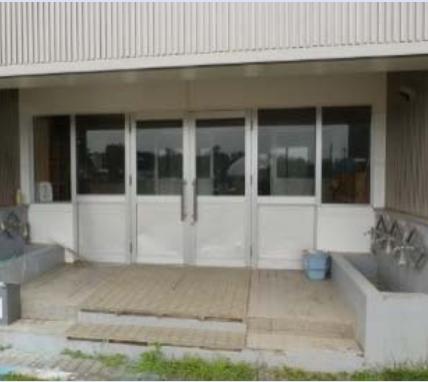
外装(ガラスブロック)
3:出入口の状況 破損等は無く良好な状況

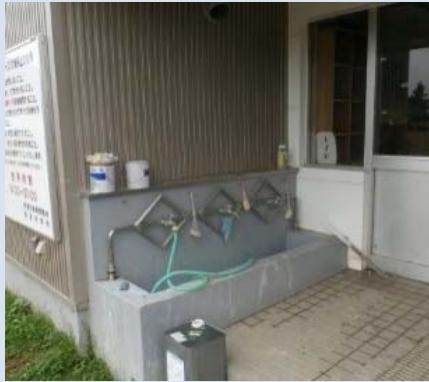
出入口	4:手洗い場の状況 一部経年劣化が見られるものの、破損等は無く概ね良好な状況

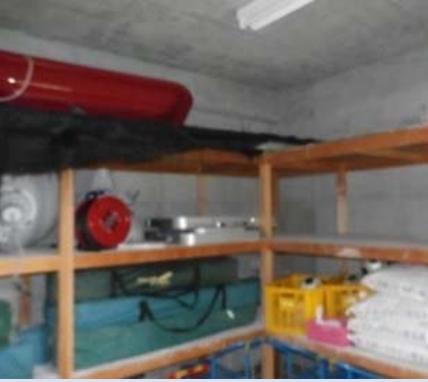
手洗い場
5:倉庫内部 破損等は無く概ね良好な状況

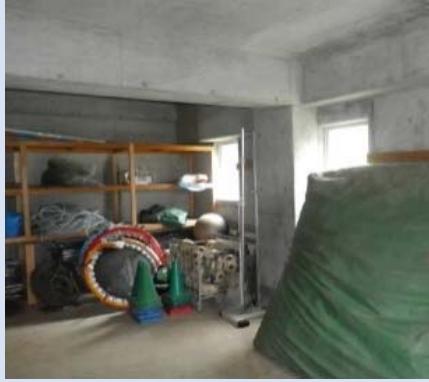
倉庫内部	6:倉庫内部 破損等は無く概ね良好な状況

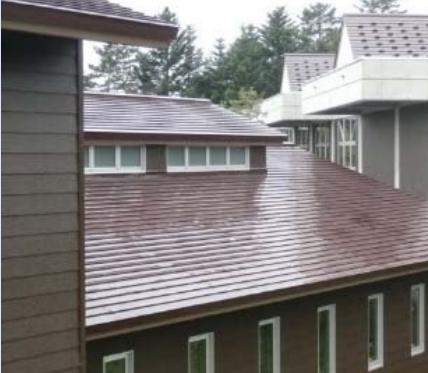
1:屋根の状況 改修(塗装)された屋根、良好な状況

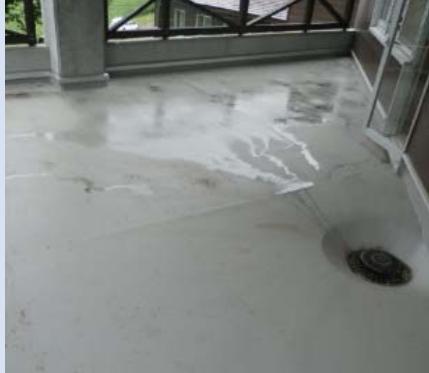
屋根	2:屋上防水の状況 屋根とともに改修された屋上防水、良好な状況

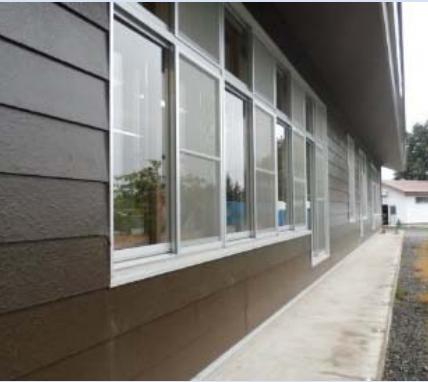
音楽室ベランダ(屋上防水)
3:外壁の状況 改修(塗装)された外壁、良好な状況

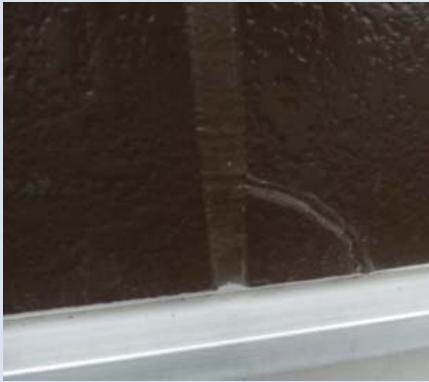
外壁(サイディング塗装)	4:外壁の補修跡 改修(塗装)に合わせて補修されている

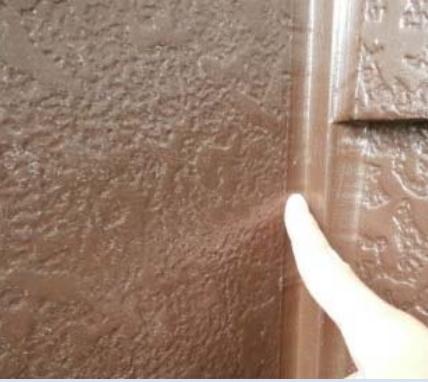
外壁(塗装改修時補修箇所)
5:外壁の状況 塗装と合わせて直しきされたシール、良好な状況

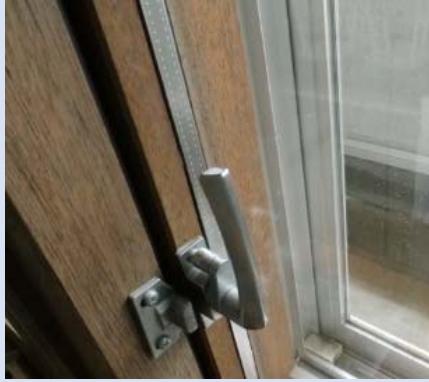
建具(木製断熱サッシ)

外壁(シール打ち直し)	6:建具の状況 教室の木製断熱サッシ、破損等は無く良好な状況

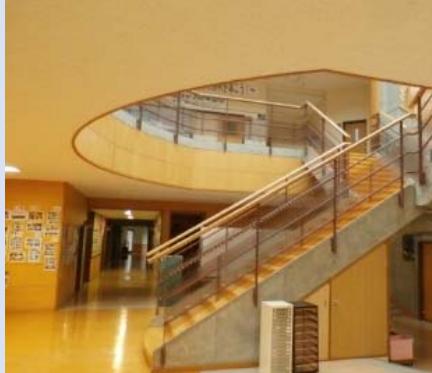
正面玄関前ホール

11:正面玄関ホールの状況

破損等は無く良好な状況

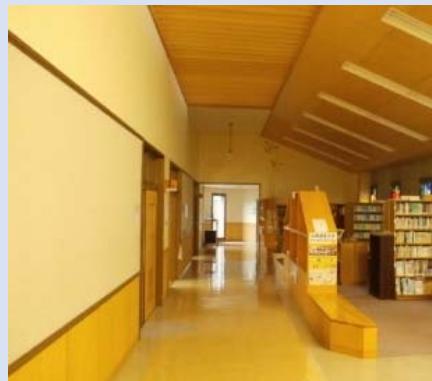
図書コーナー

13:図書コーナーの状況

破損等は無く良好な状況

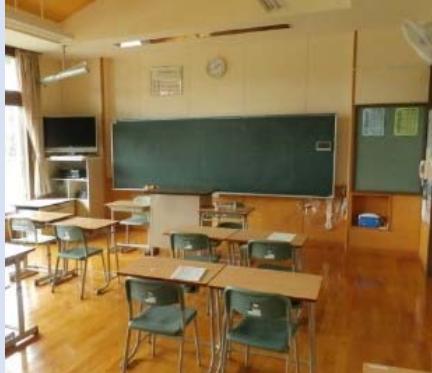
教室

12:教室の状況

破損等は無く良好な状況

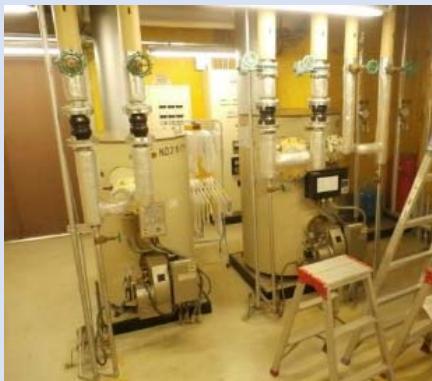
機械室

14:機械室

各設備の老朽化に応じ適宜改修が行われている

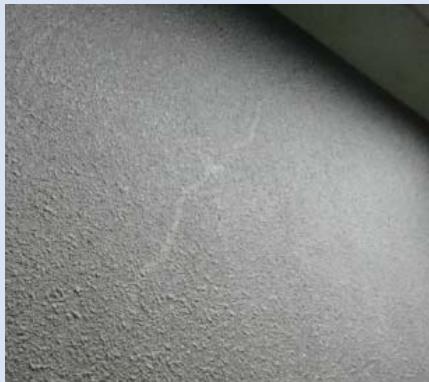
屋根(軒裏)	2:外壁の状況 外壁の亀裂 跡、塗装に合 わせ補修され ている

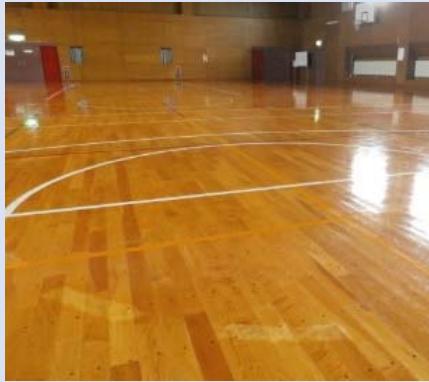
内観	4:床の状況 うねり等は無 く良好な状況

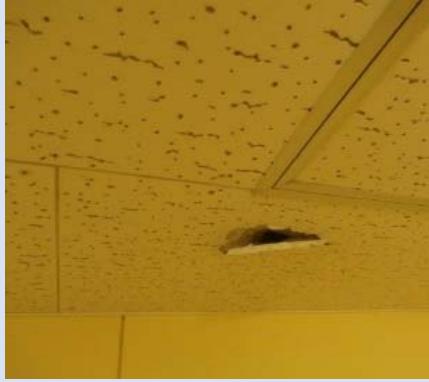
天井(ステージ袖)

ミーティングルーム	6:天井の破損 一部、天井の 破損が見られ る

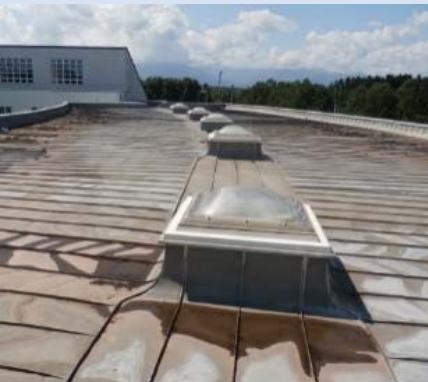
1:屋上防水の状況 部分的な経年劣化や雨漏り等の補修跡が複数箇所で見られる

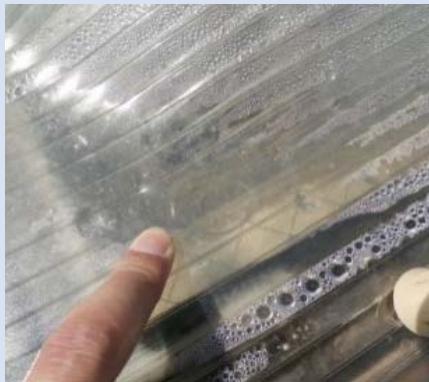
屋上防水	2:トップライトの破損 経年劣化による微細な亀裂等からの雨水侵入の状況

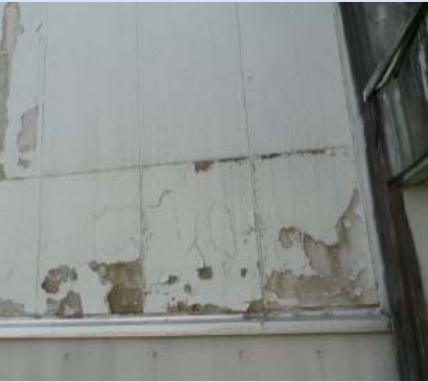
トップライト
3:外壁の破損 凍害等によるサイディングの劣化と一部破損

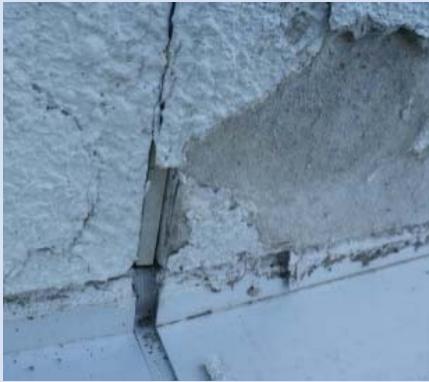
外壁(サイディング破損)	4:外壁の破損 外壁の破損は主に北面に多い

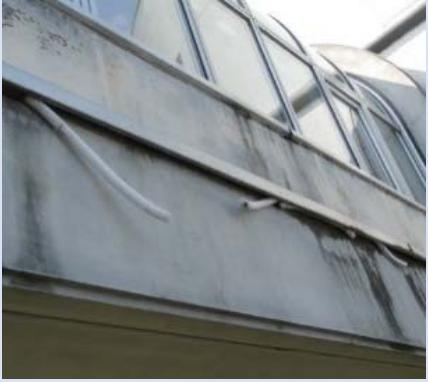
外壁(サイディング・シール破損)
5:シーリング材の劣化 経年劣化による渡り廊下の笠木シーリング材の破損

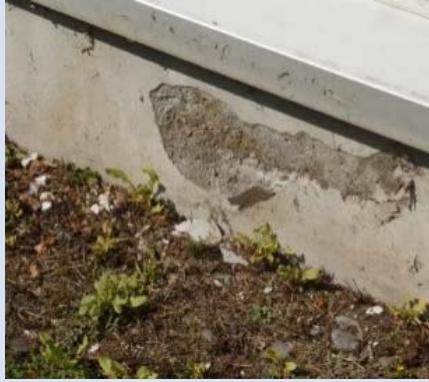
基礎(モルタル剥離)

渡り廊下笠木(シーリング材破損)	6:基礎モルタルの剥離 基礎立ち上がり部のモルタルの剥離

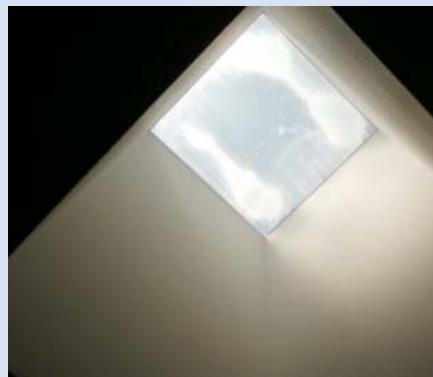
トップライト(第2理科室前廊下)

7:トップライトの雨漏り

アクリル製ドーム型トップライトからの雨漏り、ガラスにも亀裂が入り発生
(学校より指摘)

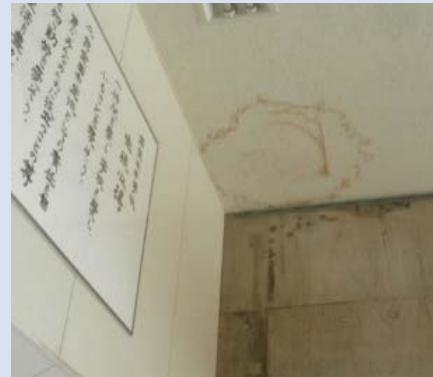
天井(2F多目的スペース前ホール)

9:天井の雨漏り跡

2Fホールの雨漏り箇所、頻繁に発生
(学校より指摘)

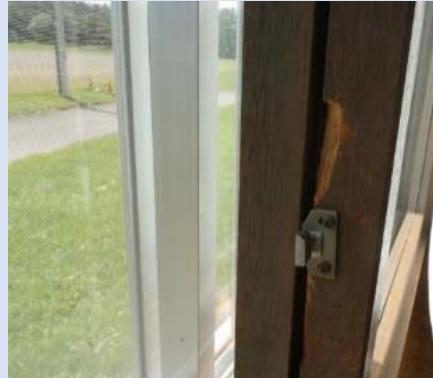
木製サッシ(一般教室)

11:サッシの破損

木製サッシ及びレバーの破損、サッシ破損は複数箇所で見られる
(学校指摘箇所)

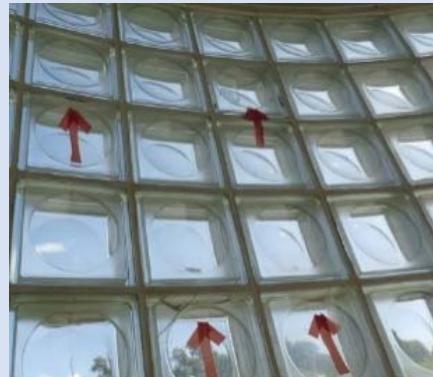
ガラスブロック(多目的スペース)

13:ガラスブロックの破損

多目的スペース・ガラスブロックの破損、1F・2F共に破損が見られる

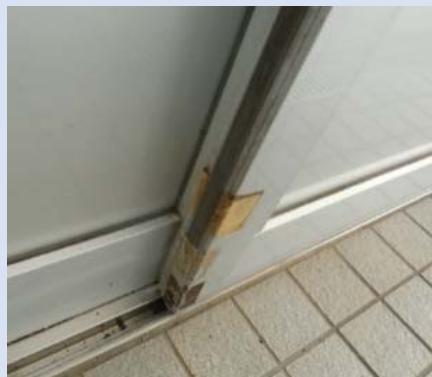
正面玄関(ドア)

8:正面玄関スライドドアの動作不具合

破損によりドアの開閉に支障がある
(学校より指摘)

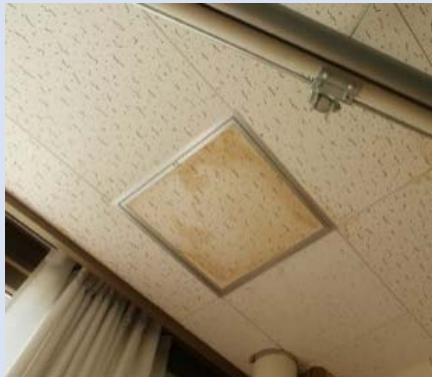
天井(図書準備室)

10:天井の雨漏り跡

図書準備室の天井雨漏り跡
