芽室町学校施設等長寿命化計画

芽室町 学校施設等長寿命化計画

参考資料1 学校施設の劣化状況調査

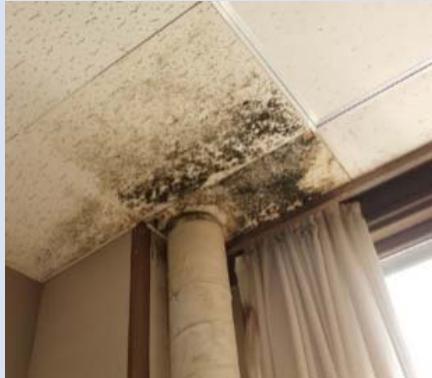
天井(美術教室)

12:天井の雨漏り

美術教室天井の雨漏り箇所、頻繁な発生によるカビの繁殖(学校指摘箇所)

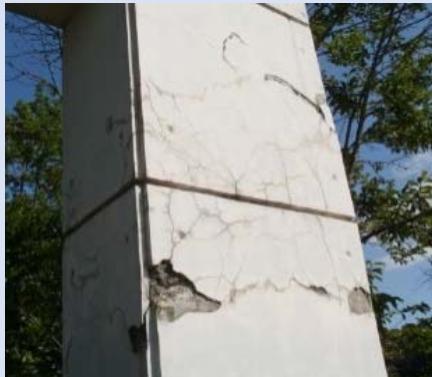
エントランスゲート

14:屋外エントランスゲートの破損

広範囲な亀裂と一部剥離が見られる

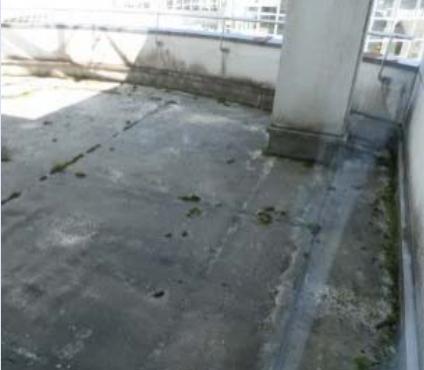
<p>1:屋上防水の状況 仕上げ面の劣化が見られる</p>

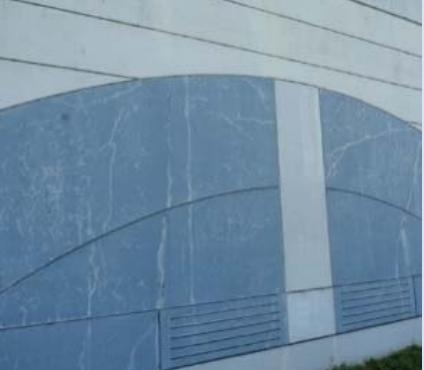
<p>テラス</p>	<p>2:外壁の亀裂 外壁の亀裂が複数箇所で見られる</p>

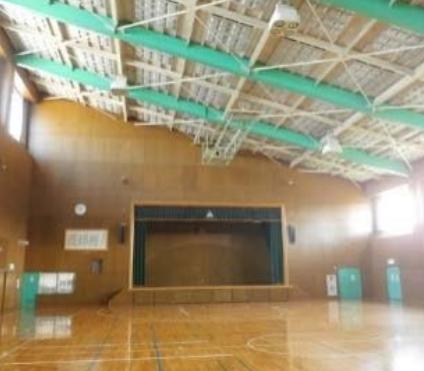
<p>外壁</p>
<p>3:体育館内部の状況 破損等は無く良好な状況</p>

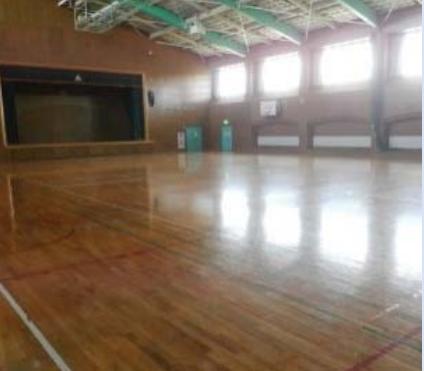
<p>内観</p>	<p>4:床の状況 床面はうねり等は無く良好な状況</p>

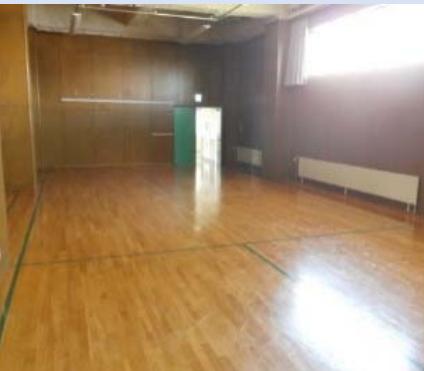
<p>床</p>
<p>5:トレーニングルームの状況 破損等は無く良好な状況</p>

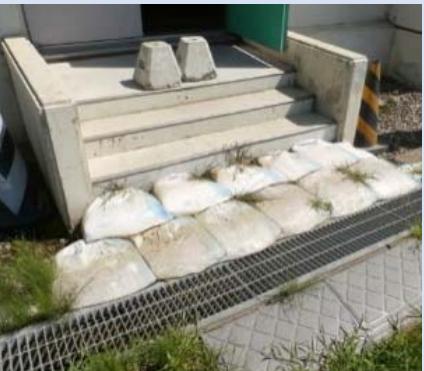
<p>非常口</p>

<p>トレーニングルーム</p>	<p>6:非常出口周辺の段差 避難時に使用する非常口であるが、階段と排水溝の間に段差がある（学校指摘箇所）</p>

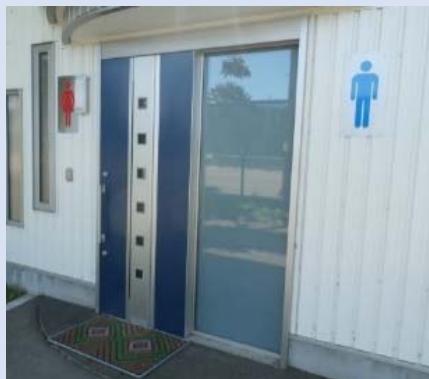
出入口

1:出入口の状況

近年整備され
劣化等無く良
好な状態

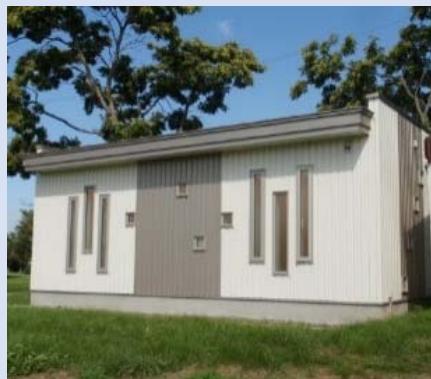
外壁(背面)

2:外壁の状況

近年整備され
劣化等無く良
好な状態

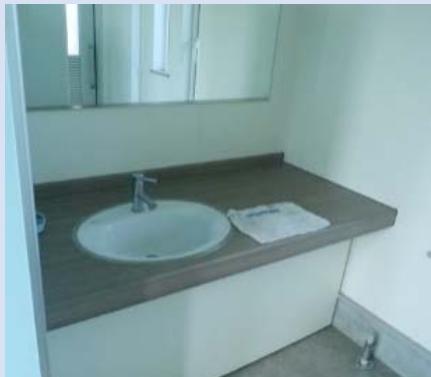
手洗い

4:洗面台

近年整備され
劣化等無く良
好な状態

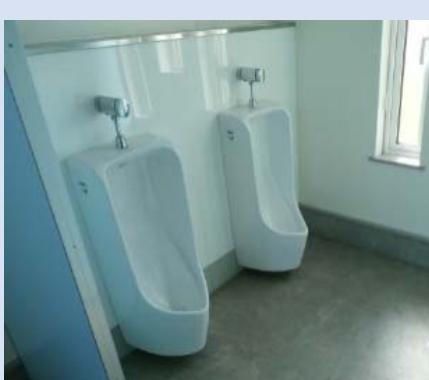
トイレ

5:男子トイレの状況

近年整備され
劣化等無く良
好な状態

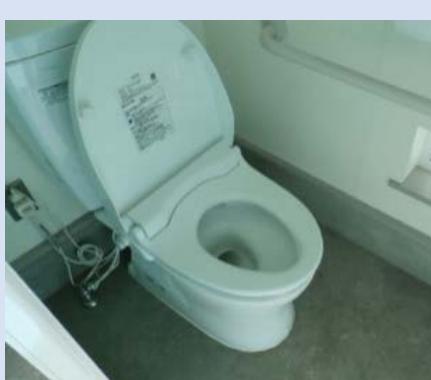
トイレ

6:男子トイレの状況

近年整備され
劣化等無く良
好な状態

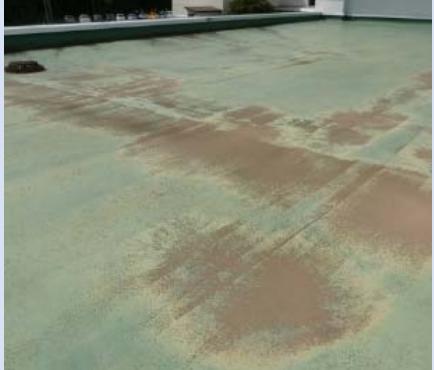
1:屋上防水の劣化 トップコートの劣化が広範囲で見られる

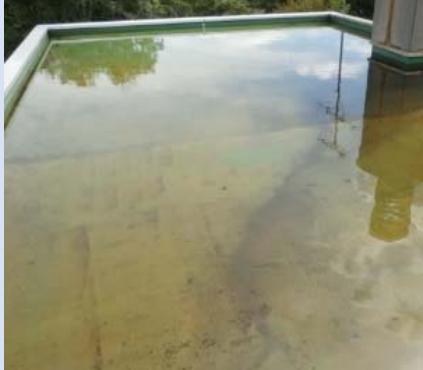
屋上防水(事務室上部)	2:屋上防水の劣化 枯葉等によるドレンの詰り

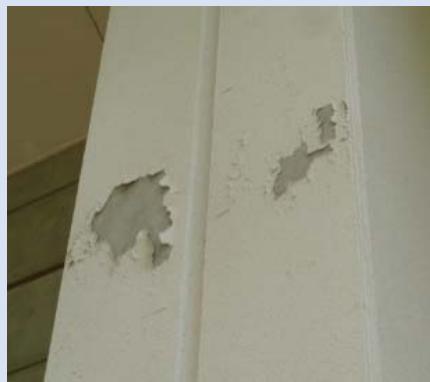
外壁(1F)

7:外壁の塗装剥離

外壁の一部で塗装剥離が見られる

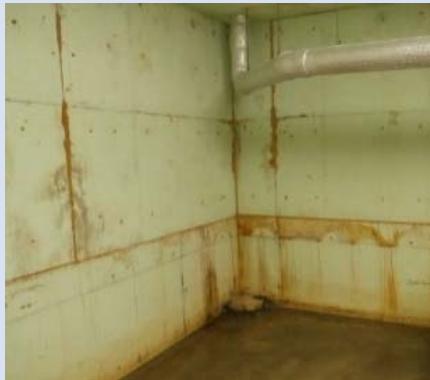
地下室(洗浄室下部)

9:地下室の水漏れ

地下室（洗浄室下）で水漏れが見られる

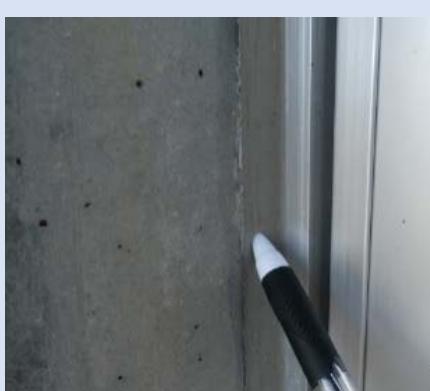
外壁(シール)

11:外壁シールの状況

外壁シールは硬化等ではなく概ね良好な状況

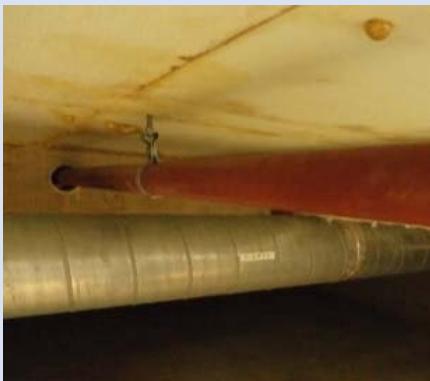
設備配管(蒸気配管劣化)

13:地下設備配管の劣化

蒸気配管の劣化、保温材も破損

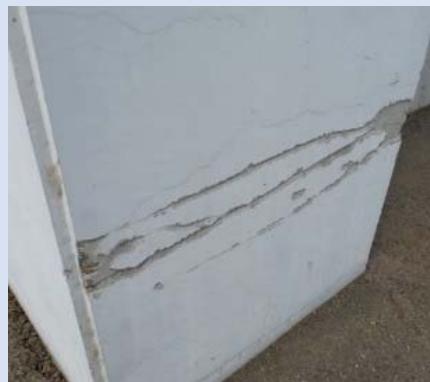
外壁(1F)

8:外壁の破損

搬出口周辺の柱にトラックの接触跡が見られる

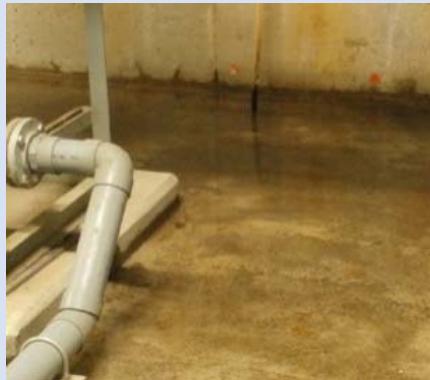
地下室

10:地下室の水漏れ

地下室の水漏れの状況

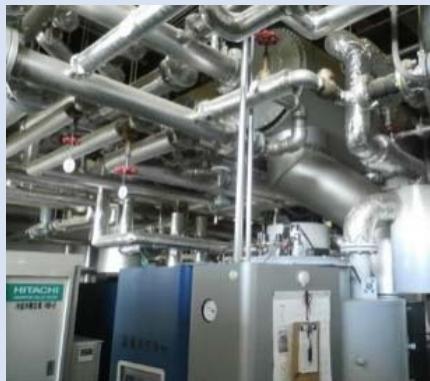
機械室

12:機械室

各設備の老朽化に応じ適宜改修が行われている

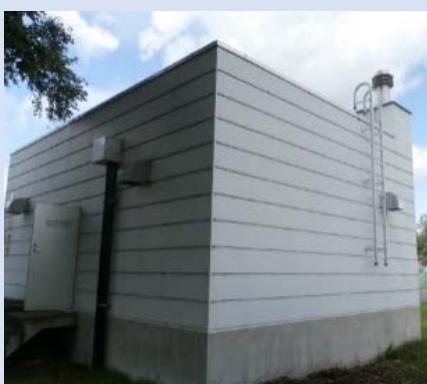
外壁

1:外壁の状況

経年的な劣化
は見られる

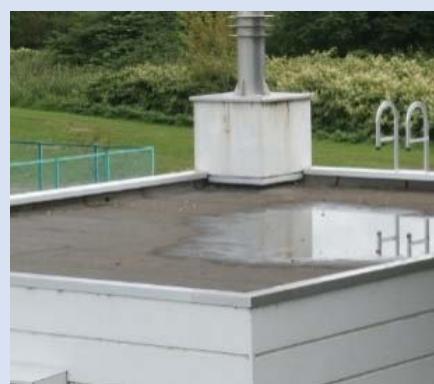
屋上防水

2:屋上防水の状況

経年的な劣化
は見られる

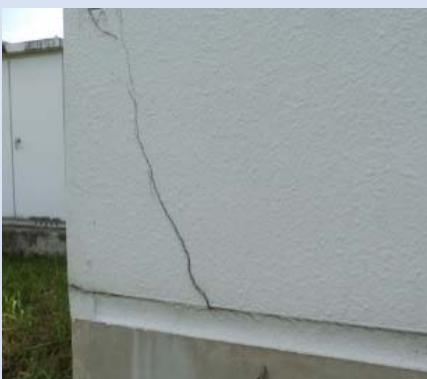
外壁

3:外壁の亀裂

外壁の亀裂、
複数箇所で見
られる

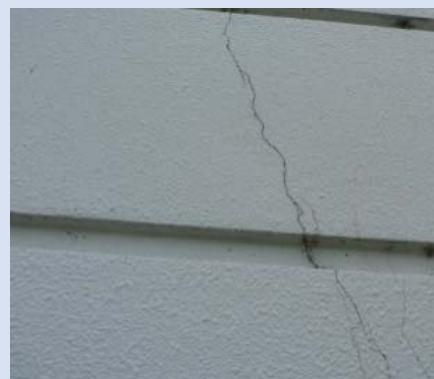
外壁

4:外壁の亀裂

外壁の亀裂、
複数箇所で見
られる

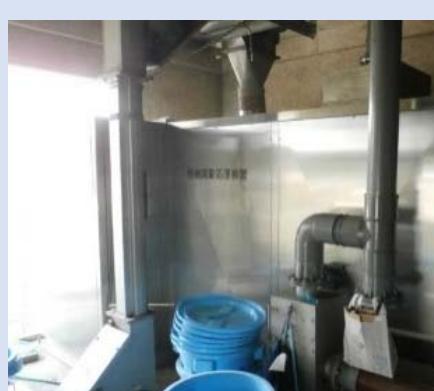
内部(有機廃棄処理装置)

6:内部の処理装置の状況

内部の有機廃棄処理装置、
現在は可動し
ていない
